Faktor Manusia dan Kegagalan Cerun di Malaysia (HUMAN FACTORS AND SLOPE FAILURES IN MALAYSIA)

Tajul Anuar Jamaluddin

Abstract: Most workers on the geotechnical and geological aspects of slopes have identified various factors for causing slope failures. These include geology of the slope-forming materials, water, weathering, poor slope design and geometry, geological structures (discontinuity), loading above slope, toe undercutting, vibration and many other technical factors. Very seldom they are related to actions of human being or human factors. Results of extensive studies on many cases of slope failures in this country indicated that in most cases the slope failures can be largely attributed to human factors, such as negligence, incompetence, lack of and poor maintenance system, ignorance of geological inputs, unethical practice, and various negative attitudes of human self. In a wet tropical climate with a continuous heavy and prolonged rainfall throughout a year, slopes in Malaysia are generally very sensitive to precipitation. Human negligence on the efficiency of drainage system is just unacceptable and may induce slope failures. Unskilled workers and lack of professional

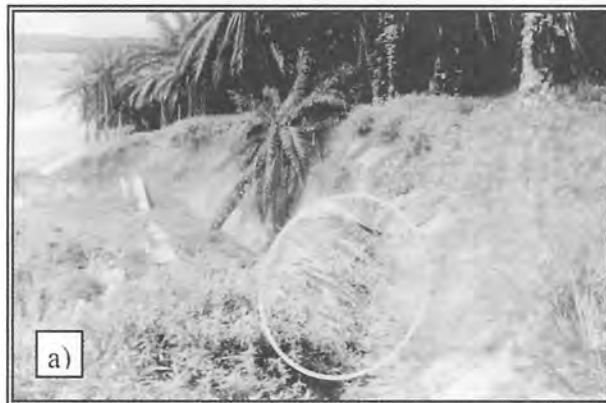
Rajah 1: Beberapa contoh tipikal yang menjadi bukti kecuaiian manusia terhadap kawalan sistem saliran pada cerun: a) Longkang pada cerun yang masih dalam pembinaan dipenuhi lodak. b) Air yang melimpah daripada longkang yang dibiarkan tersumbat. c) Retakan terbuka pada longkang tangga (cascading drain). d) Kegagalan telah pun berlaku akibat resipan air daripada longkang yang retak di bahagian atasnya. e) Contoh tipikal dari 2 buah cerun yang berlainan. Air mengalir di tepi longkang dan menyebabkan hakisan. f) Discas air dari "horizontal drain" tidak disaliri dengan sempurna.

hujan. Dalam contoh yang ditunjukkan oleh Rajah 1a), longkang pada cerun ini ternyata telah dipenuhi oleh lodak hingga menyebabkan limpahan (overflow) yang bakal mengundang masalah hakisan dan jika dibiarkan berpanjangan mampu menyebabkan kegagalan cerun. Dalam contoh berikut (Rajah 1b)), kegagalan cerun yang besar ini antara lainnya disebabkan oleh air yang melimpah daripada longkang-longkang yang tersumbat oleh rumput-rumpai dan semak-samun.

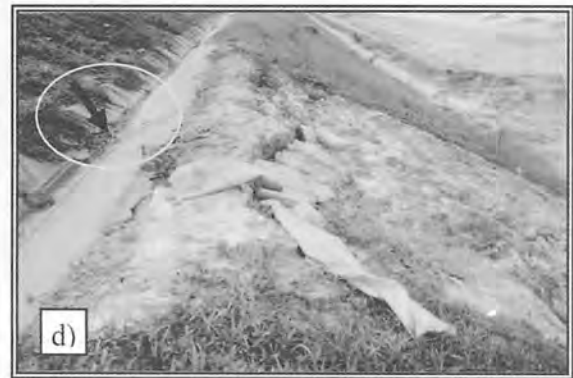
b) *Longkang rosak* – Longkang-longkang yang telah dibina pada cerun seharusnya diawasi daripada sebarang bentuk kebocoran samada patah, retak atau pecah, yang membenarkan resipan masuk air ke dalam cerun. Ini boleh menyebabkan penapaian bahan cerun dan seterusnya mencetus kegagalan. Rajah 1c) menunjukkan satu contoh tipikal di mana longkang tetangga yang menuruni cerun ini telah retak dan terbuka. Retakan terbuka ini menjadi laluan yang berkesan untuk resipan masuk air ke dalam jasad cerun. Dalam kes yang ditunjukkan oleh Rajah 1d), sebuah kegagalan cerun telah pun berlaku betul-betul

di bawah longkang yang retak, dan kebetulan pula longkang tersebut sentiasa mengalirkan air yang dikutip daripada bahagian atas cerun.

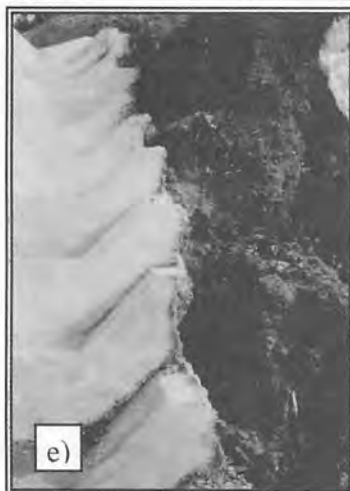
- c) *Air tidak mengalir di dalam alur longkang.* Air larian permukaan boleh jadi mengalir di tepi atau di luar alur longkang atau perparitan sekiranya rekabentuk sistem saliran tidak dibuat dengan betul. Banyak kes hakisan yang serius di permukaan cerun disebabkan oleh masalah ini. Walaupun cerun dilengkapi dengan longkang-longkang konkrit, tetapi disebabkan oleh kecuaiannya manusia, air mengalir di tepi atau di luar dan bukannya di dalam longkang. Ini jelas dapat diperhatikan daripada Rajah 1e).

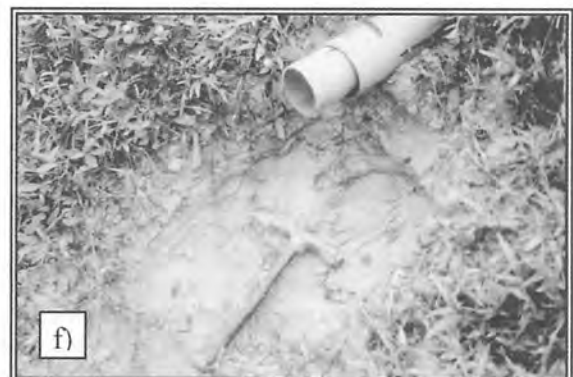
- d) *Pengaliran keluar (discharge) air daripada pemetung atau paip saliran (weepholes) yang tidak disaliri dengan sempurna* (e.g. Rajah 1f)). Aliran keluar air daripada pemetung bawah tanah tidak disudahi dengan sempurna. Kejadian seumpama ini banyak berlaku pada lebuh raya-lebuh raya di kawasan perbukitan (Tajul Anuar Jamaluddin, 1987, 1990), di mana platform jalan raya/lebuhraya dibina di atas cerun potongan-tambakan.

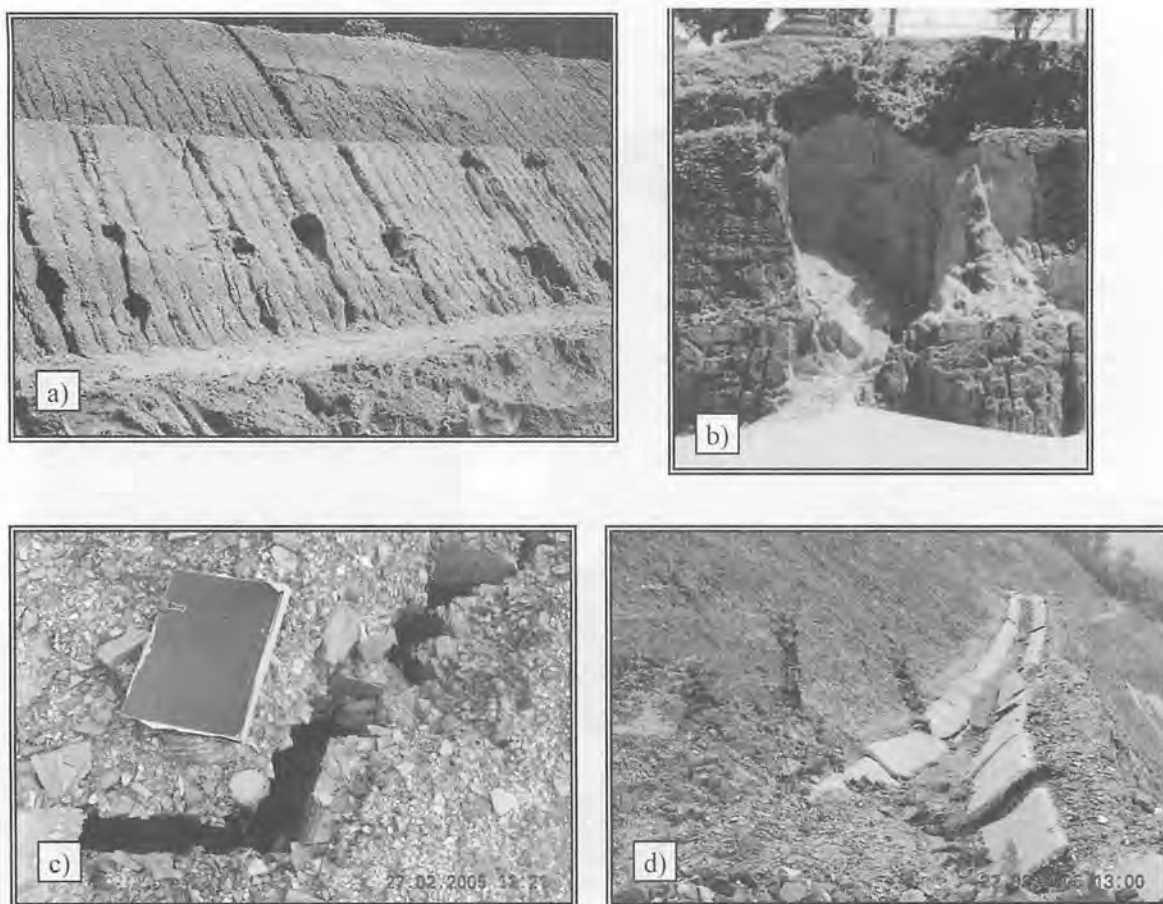
Rajah 2: Beberapa contoh bukti kecuaiian manusia terhadap tanda-tanda awal ketakstabilan cerun.

a) Proses hakisan yang pada awalnya berbentuk galir kini semakin membesar membentuk galur hingga sukar untuk di kawal. b) Hakisan yang dibiarkan hingga membentuk galur yang besar. c) Rekahan yang terbuka pada sebuah cerun yang gagal dibiarkan tidak ditutup. d) Longkang yang telah rosak perlu diperbaiki segera.

hingga menjadi galur yang semakin dalam, memotong kaki cerun dan seterusnya menyebabkan runtuhannya yang besar (Rajah 2a, b)

- b) *Penyerapan air ke dalam jasad cerun.* Rekahan-rekahan yang terbuka pada permukaan cerun menandakan cerun mengalami tegasan atau berada di peringkat awal proses kegagalan. Tanpa sistem penyelenggaraan berkala yang berterusan menyebabkan kewujudan tanda-tanda ketakstabilan cerun ini tidak disedari oleh pihak yang bertanggungjawab. Resapan air ke dalam rekahan-rekahan ini mempercepatkan penipisan bahan pembentuk cerun atau mengurangkan rintangan ricih di sepanjang satah-satah ketakselajaran di dalam cerun. Kecuaian manusia mengesan dan mengambil tindakan segera untuk menutupi rekahan-rekahan terbuka ini boleh mengundang kegagalan cerun (Rajah 2c, 2d).

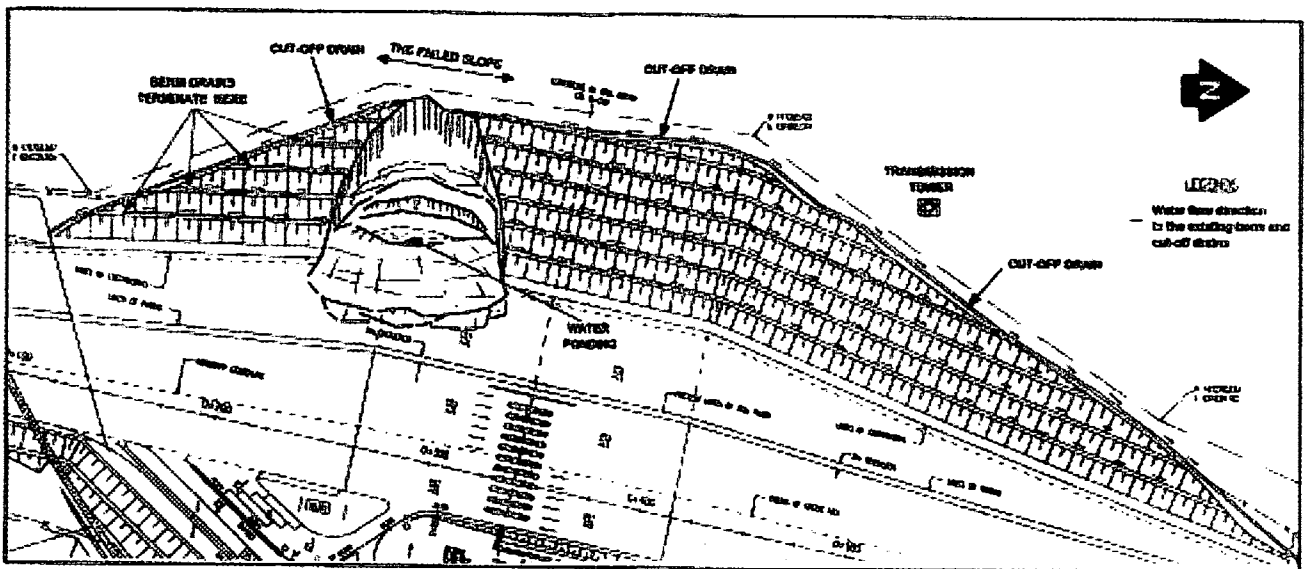
Rajah 3: Perlencongan aliran air di permukaan cerun yang tidak sesuai. Perhatikan tanda anak panah kecil yang menunjukkan arah aliran air di dalam longkang teres cerun.

a) *Rekabentuk sistem saliran yang tidak sempurna.* - Sistem saliran di atas cerun seharusnya mengambil kira jarak laluan air menuruni cerun. Jarak laluan yang dipilih seelok-eloknya adalah yang paling minima untuk meminimumkan peluang air daripada melimpah ke atas atau meresap ke dalam jasad cerun sekiranya longkang tersumbat, rosak atau patah. Bagaimanapun bagi kes yang ditunjukkan dalam Rajah 3, sistem saliran cerun direkabentuk tanpa mengambil kira faktor yang dinyatakan di atas. Air larian permukaan yang terkumpul daripada setiap cerun teres "dipaksa" melalui jarak yang jauh di sepanjang teres cerun sebelum dikumpul di dalam longkang tetangga (cascading drain) dan seterusnya mengalir keluar dari cerun. Apabila berlaku kerosakan yang tidak disedari pada longkang, peluang untuk air melimpah keluar adalah tinggi. Kesan daripada limpahan air longkang di atas cerun boleh jadi amat buruk terhadap kestabilan cerun. Akibatnya cerun tersebut gagal dalam bentuk gelonsoran dalam yang sangat besar dan menelan kos yang amat tinggi untuk kerja pembaikpulihan.

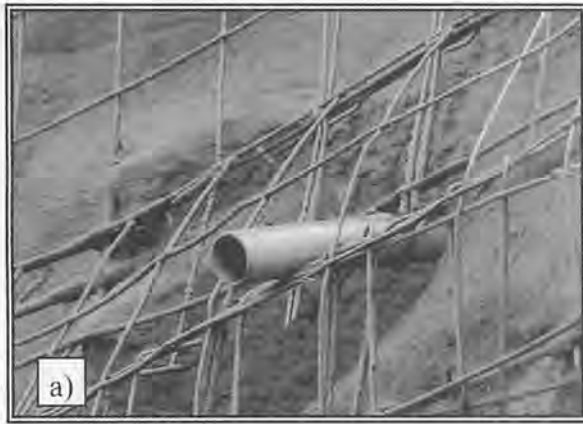
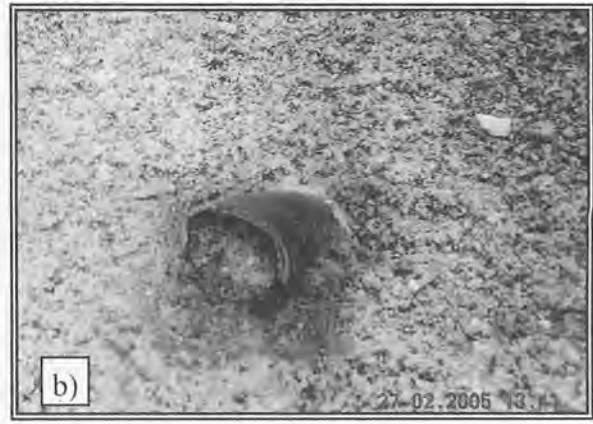
Rajah 4: Bukti ketidakmahiran pekerja yang melaksanakan kerja-kerja pembinaan struktur perlindungan cerun. a) Paip PVC tersebut dibiarkan dalam keadaan tergantung dan bahagian pangkalnya tersumbat akibat semburan konkrit itu sendiri. b) Paip sesalur yang dipenuhi dengan semburan konkrit.

c) Malah seperkara lagi faktor manusia yang paling membimbangkan ialah apabila didapati kaedah pembinaan lapisan konkrit tersebut tidak menepati piawaian dan spesifikasi yang dijangkakan. Kesemua ini disebabkan oleh pekerja-pekerja yang melakukan semburan konkrit tersebut ternyata tidak mahir dan tidak memahami fungsi sebenar struktur semburan konkrit tersebut. Buktinya jelas apabila lekukan-lekukan pada permukaan cerun batuan tersebut disumbat dengan bongkah-bongkah batuan dan semburkan dengan konkrit supaya hasil akhir semburan kelihatan rata dan lebih kemas. Lebih menyedihkan lagi, paip-paip PVC yang sepatutnya diletakkan rapat ke dinding permukaan batuan atau dipasang ke dalam lubang yang digerudi di dalam jasad batuan, hanya dibiarkan tergantung pada jaringan besi. Apabila disembur dengan konkrit, bahagian pangkal paip tersebut turut tersumbat dengan konkrit.

Maka jadilah paip pengairan tersebut sebagai “perhiasan” sahaja pada permukaan akhir semburan konkrit. Justeru tidak hairanlah apabila didapati kebanyakan lubang pengairan (weepholes) pada muka-muka cerun semburan konkrit kelihatan kering. Kering bukan kerana ketiadaa aliran air bawah tanah, tetapi kering walaupun pada musim hujan kerana bahagian pangkal paip tersebut sebenarnya tersumbat dengan konkrit (Rajah 4).

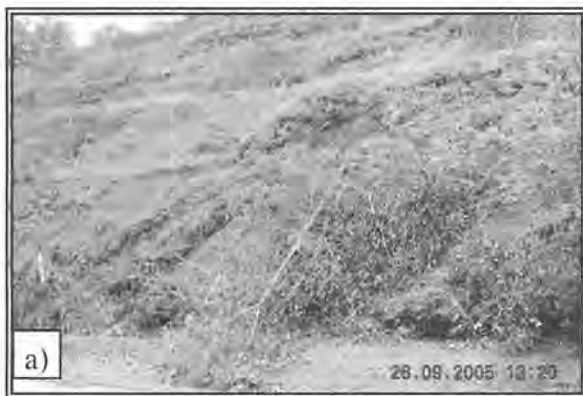
Contoh yang dikemukakan berikut ini menggambarkan kerja-kerja pemotongan rumput yang terlalu agresif hingga kesemua tumbuh-tumbuhan, termasuklah anak-anak pokok yang tumbuh secara semulajadi, ditebang dan cerun seakan-akan kembali gondol (Rajah 5a). Anak-anak pokok tersebut mengambil masa bertahun-tahun untuk tumbuh dan hidup subur di atas cerun. Walaupun tidak diketahui dengan pasti samada pokok tersebut boleh membawa kesan negatif terhadap kestabilan cerun, namun tindakan “memusnahkan” tumbuh-tumbuhan semulajadi dari atas cerun; seolah-olah ia tidak membawa sebarang faedah kepada alam sekitar dan kestabilan cerun, adalah suatu tindakan yang tidak bijak. Ambil sahaja kesan tadahan yang disediakan oleh setiap anak pokok yang tumbuh di atas cerun tersebut. Andaikan sahaja sehelai daun daripada anak pokok tersebut mampu menadah 1ml air hujan daripada terus menimpa dan meresap ke dalam cerun. Bayangkan faedah yang mampu diberikan oleh sebatang anak pokok kepada cerun tersebut. Bagaimana pula kalau ada seratus atau seribu anak pokok? Dan andaikan saja sekiranya setiap anak pokok tersebut mempunyai 1000 helai daun? Kesan tadahan atau penampungan sementara air hujan yang disediakan oleh tumbuh-tumbuhan ini mampu mengelakkan pembentukan air larian permukaan daripada

Rajah 5: Ketidakhadiran atau kejahilan pekerja? a) Anak-anak pokok yang sedang membesar di atas cerun ditebang sehabis-habisnya. b) Sebuah cerun yang baru sahaja terbakar (atau sengaja dibakar?) menyebabkannya gondol.

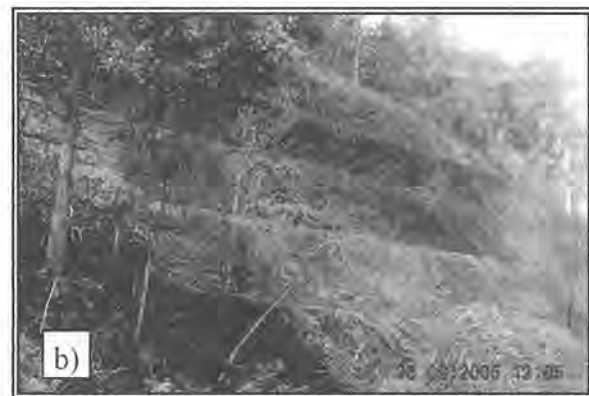
Suatu lagi contoh yang menarik ialah apabila tumbuh-tumbuhan sengaja dibakar atau dibiarkan terbakar (Rajah 5b). Walaupun tidak dapat dipastikan bagaimana cerun ini terbakar hingga gondol, namun kebakaran ini pastinya berpunca daripada kecuaiian manusia. Cerun yang telah gondol ini pastinya akan terdedah kepada bencana hakisan, resapan air dan tidak mustahil akhirnya gagal.

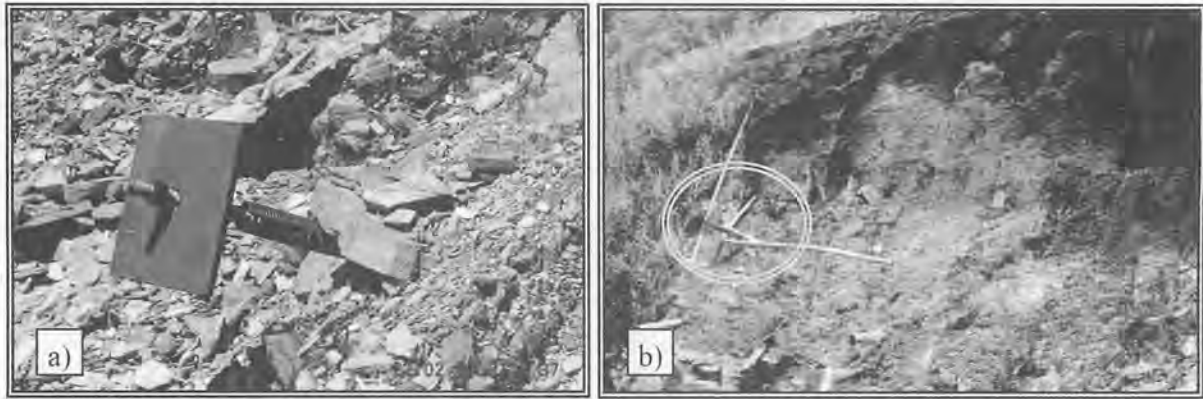
Rajah 6: Kedegilan atau kejahilan manusia? Penggunaan kaedah pepaku tanah (soil nails) pada cerun a) terkekar hebat, dan b) terluluhawa tinggi (tanah) dan curam ternyata tidak banyak membantu menstabilkan cerun.

curam dan terdiri daripada batuan terluluhawa tinggi (tanah kejuruteraan) dan terkekar dengan padat ternyata merupakan suatu pembaziran. Ini jelas merupakan suatu lagi jenis faktor manusia, walaupun sukar dipastikan samada ianya berpunca daripada kedegilan atau kejahilan jurutera ataupun geologis yang bertanggungjawab. Ternyata kaedah perlindungan cerun yang digunakan tidak mengambilkira parameter geologi yang penting seperti perluluhawaan, ketakselajaran dan geologi bahan pembentuk cerun.
