## **Kompleks Gelinciran Tanah Kundasang: pemetaan terperinci di kawasan Sekolah Menengah Kebangsaan Kundasang**

(The Kundasang Landslides Complex: a detailed mapping of the Kundasang National Secondary School area)

IBRAHIM KOMOO DAN LIM, C.S.

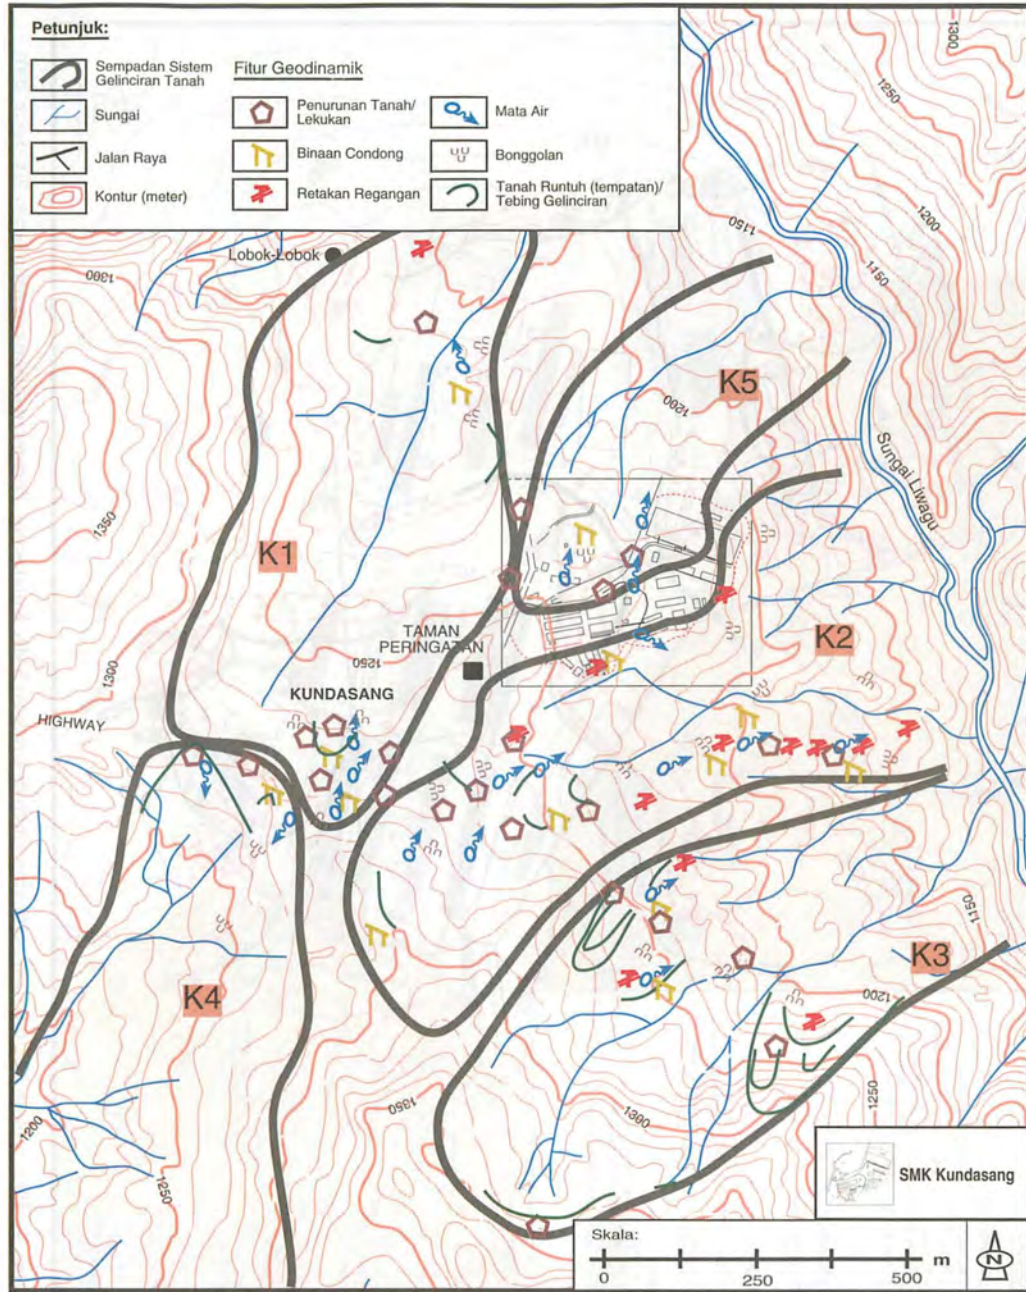
**Rajah 1.** Peta Kompleks Gelinciran Tanah Kundasang (berdasarkan Ibrahim Komoo, 2000). Sistem gelinciran tanah K2 dan K5 daripada kompleks ini mempengaruhi tapak SMK Kundasang.

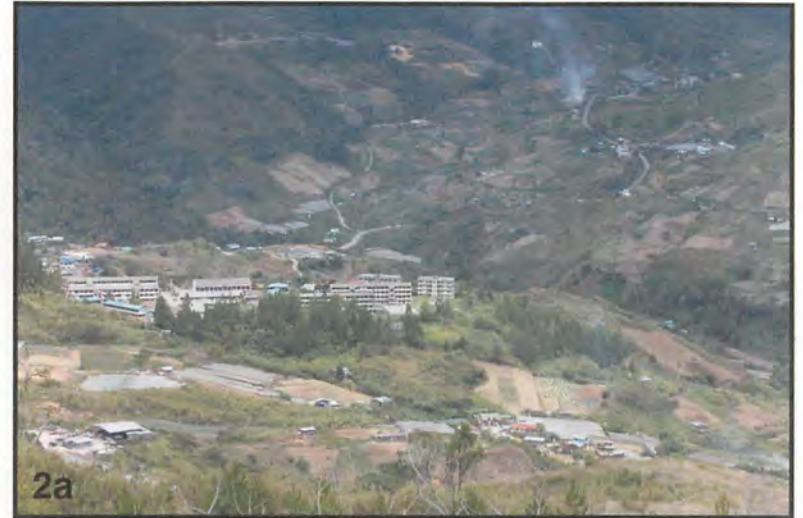
**Rajah 2.** Fotograf menunjukkan a) kedudukan SMK Kundasang dilihat dari selatan; b) tebing gelinciran K5a yang telah merosakkan jalan, dinding penahan dan bahagian dasar surau.

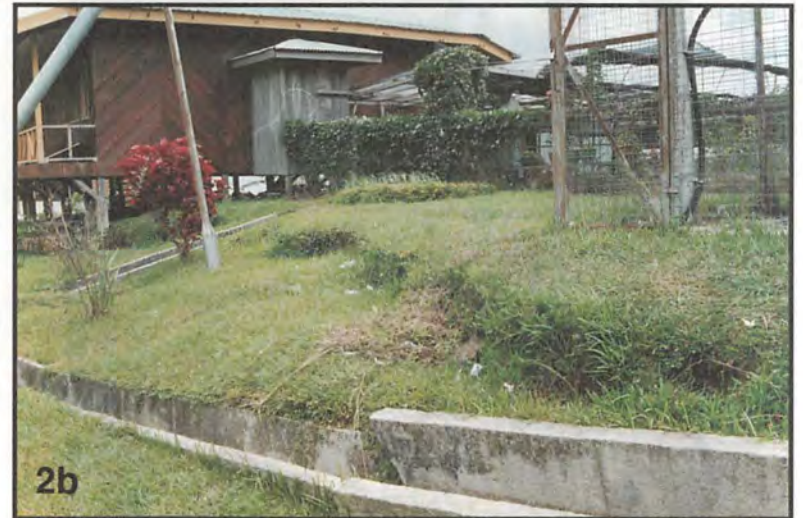
merosakkan sebuah rumah dan surau yang akhirnya terpaksa dirobohkan. Di dalam kawasan SMK, K5a merentasi surau, dinding penahan dan jalan berturap. Ketiga-tiga binaan ini menunjukkan retakan dan anjakan yang ketara. Dinding penahan mengalami regangan, dan bucaannya semakin besar selama masa pemantauan (1991-1992). K5b menunjukkan tiga garis retakan yang ketara sepanjang jalan, parit dan cerun bukit. Satu daripada rekahan ini bertanggungjawab menyebabkan retakan menegak pada dinding rumah banglo guru besar. K5c menunjukkan penurunan jalan melebihi 1m di hadapan flat empat tingkat tempat kediaman guru.

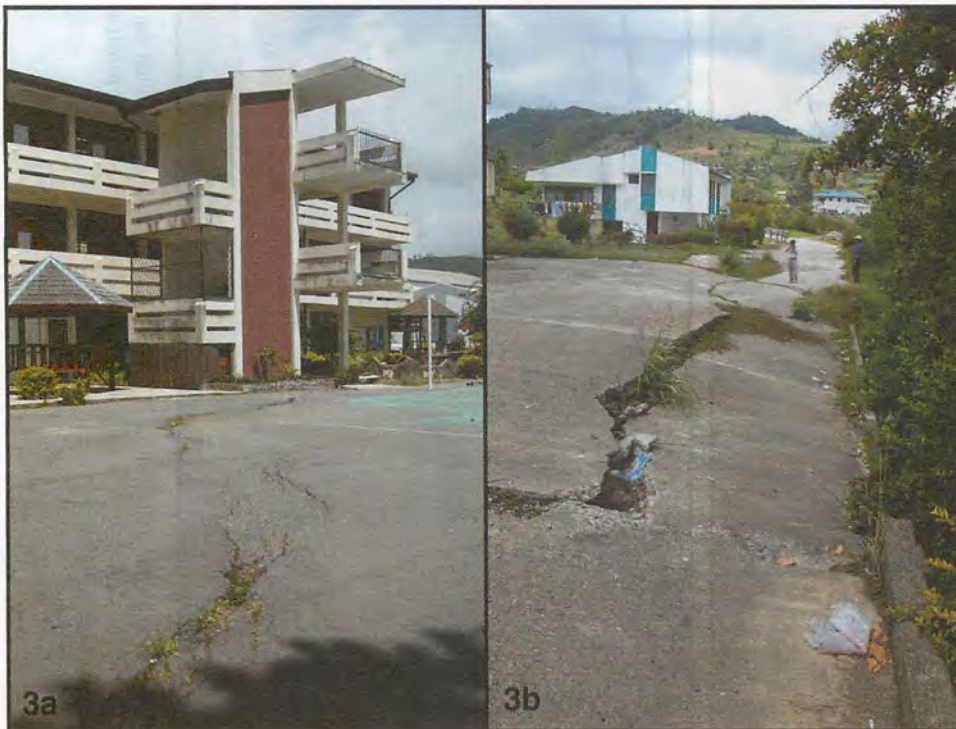
**Rajah 3.** Fotograf menunjukkan a) rekahan mewakili tebing gelinciran ulangan. Gelinciran yang sama pada tahun 1994 telah merosakkan sebuah bangunan sekolah yang terpaksa dirobohkan; b) tebing gelinciran K5c dengan jatuhan sekitar 1.5m telah merosakkan jalan menuju ke hostel guru.

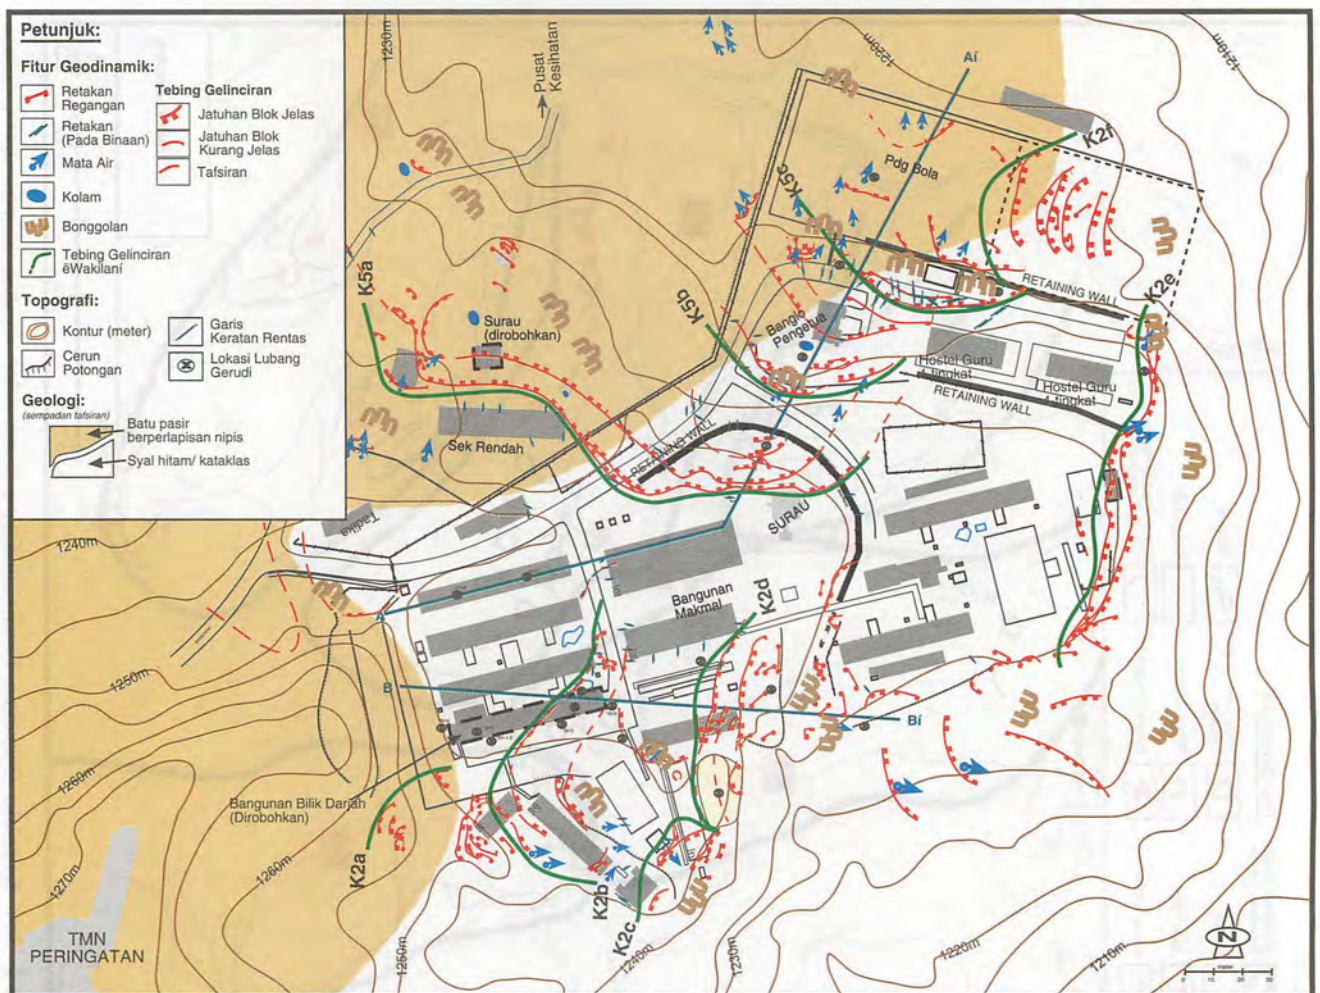
Di bahagian utara SMK Kundasang, terdapat tiga tebing gelinciran wakilan yang kelihatan bergerak ke arah timurlaut. Set tebing gelinciran K5a terletak di bahagian teratas dan mempunyai kepanjangan mencapai 150 m, disusuli oleh K5b dengan anggaran panjang 60 m dan K5c mempunyai panjang sekitar 80 m.

**Rajah 4.** Peta geologi kejuruteraan gelinciran tanah di kawasan SMK Kundasang. Pemetaan dilakukan pada tahun 2000 dan 2001.

Di bahagian selatan dan timur sekolah, terdapat enam tebing gelinciran wakilan dan masing-masing dinamakan K2a, K2b, K2c, K2d, K2e dan K2f, dan masing-masing menunjukkan pergerakan mendatar ke arah timur. Tebing gelinciran K2a hingga K2d berada di kawasan kompleks bangunan sekolah dan makmal. Gelinciran K2b telah menyebabkan kemusnahan yang paling ketara. Ketika pergerakan pertamanya (dimaklumkan berlaku pada tahun 1995), sebuah bangunan sekolah 3 tingkat terpatuh dua dan terpaksa dirobohkan. Gelinciran K2d telah menyebabkan pondasarian bangunan makmal termusnah dan merosakkan sebuah bangunan kayu. Gelinciran K2e paling baru berlaku iaitu pada tahun 2000 mempunyai panjang 120 m dan jatuhnya maksimum mencapai 2 m. Gelinciran K2f pula telah memusnahkan sebahagian daripada padang sekolah.

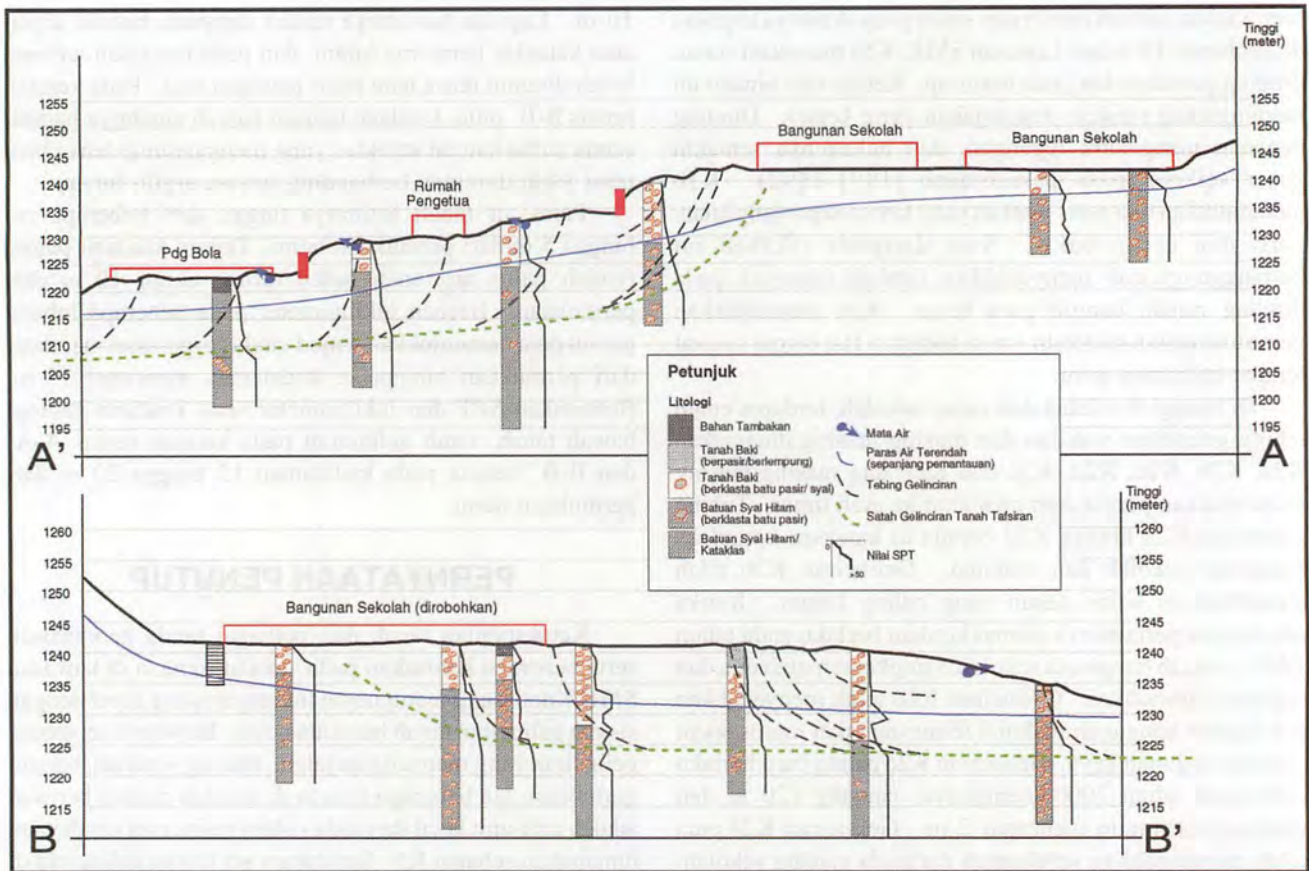
Keadaan bawah tanah di kawasan yang aktif mengalami gelinciran ditunjukkan pada Rajah 5. Pada keratan rentas A-A', tanah kejuruteraan membentuk lapisan atas terdiri daripada bahan berpasir dengan klasta batu pasir pelbagai saiz, dan diikuti dengan lapisan berlempung bercampur dengan klasta serpihan syal. Ketebalannya dari 2 hingga

10 m. Lapisan bawahnya terdiri daripada batuan argilit atau kataklas berwarna hitam, dan pada bahagian tertentu boleh ditemui lensa batu pasir pelbagai saiz. Pada keratan rentas B-B' pula, keadaan lapisan bawah tanahnya hampir sama, cuma batuan kataklas yang mengandungi lensa batu pasir lebih dominan berbanding batuan argilit hitam.

Paras air tanah lazimnya tinggi, dari beberapa cm hingga 5 m dari permukaan bumi. Dalam keadaan paling rendah paras air tanah boleh turun sekitar 10 m dari permukaan. Bacaan inklinometer pada beberapa lubang gerudi pula menunjukkan wujud tanda pergerakan mendatar dari permukaan hingga ke kedalaman mencapai 15 m. Berasaskan SPT dan inklinometer serta keadaan geologi bawah tanah, satah gelinciran pada keratan rentas A-A' dan B-B' berada pada kedalaman 15 hingga 20 m dari permukaan bumi.

Rajah 5. Keratan rentas mewakili dua sistem gelinciran tanah aktif di SMK Kundasang menunjukkan keadaan bawah tanah dan tafsiran satah gelinciran.
