Tragedi gelinciran tanah Taman Hillview (Taman Hillview landslide tragedy)

IBRAHIM KOMOO DAN LIM, C.S.

Institut Alam Sekitar dan Pembangunan (LESTARI)
Universiti Kebangsaan Malaysia, 43600 UKM Bangi Selangor

Abstract: The 20 November Taman Hillview landslide destroyed a bungalow house and eight lives were lost. The landslide was a complex landslide, i.e. a combination of rotation at the head and sliding in the middle which was followed by a flow occurrence at the toe. The landslide was up to 200 m long and 50 m at the maximum width, involving approximately 25,000 cubic metre of disturbed slope material. Even though continuous heavy rain triggered the sliding, various other important factors that contributed to the event were its location within an old landslide, surficial material prone to failure, geological lineament that facilitated sliding, shape of the old landslide that aided the accumulation of ground water, levelling and terracing at the upper part of the landslide area, and an old damaged rubble wall that encouraged the concentration of surface water. The tragedy was a recurrence of an old landslide that could have been avoided if a detailed geohazard risk study had bee

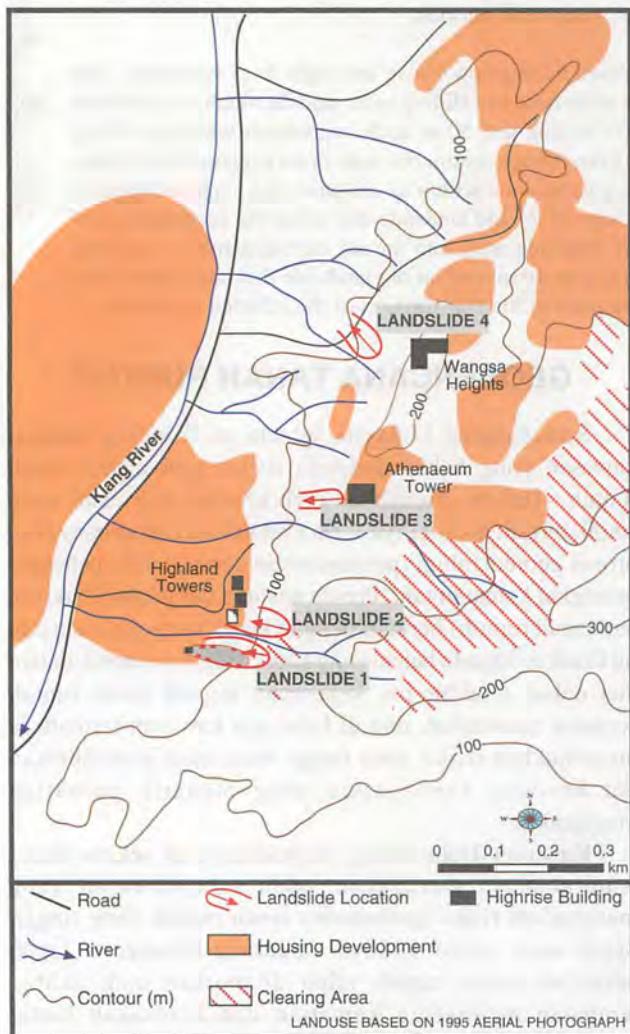
Rajah 1. Kedudukan gelinciran tanah yang pernah berlaku sebelum Gelinciran Tanah Taman Hillview di kawasan Bukit Antarabangsa. Empat gelinciran tanah berada pada satu jajaran berarah sekitar 20° iaitu selari dengan muka cerun dan bersesuaian dengan orientasi lineamen geologi utama di sini.

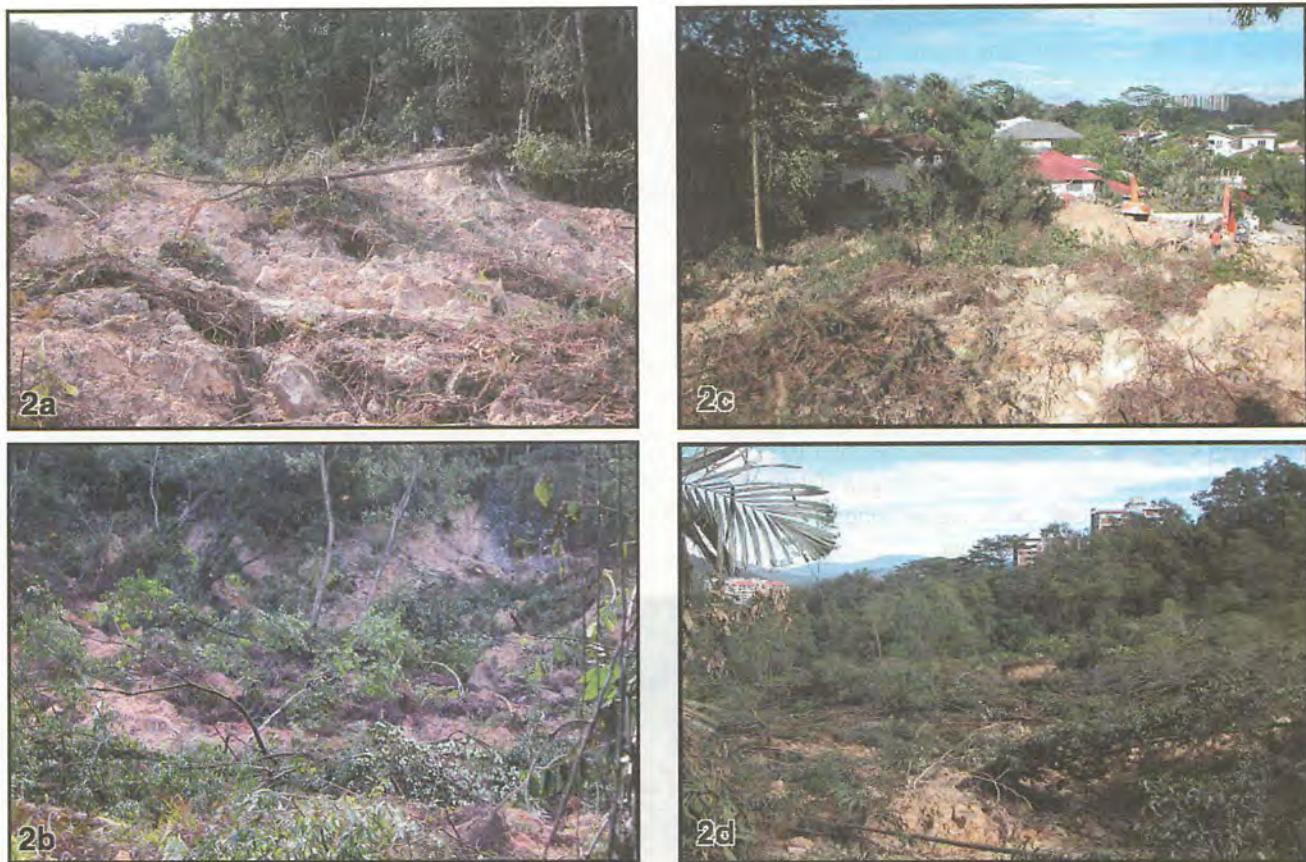
Penyiasatan beberapa aspek geologi kejuruteraan GTTH telah dilakukan melalui tiga peringkat kajian: survei awalan, tafsiran berdasarkan fotograf udara dan pemetaan gelinciran tanah secara terperinci. Rupabumi gelinciran dan beberapa tanda gelinciran di lapangan ditunjukkan pada Rajah 2.

Rajah 2. Beberapa fotograf menunjukkan cirian lapangan Gelinciran Tanah Taman Hillview. a) Pandangan ke atas – bahan cerun bersifat pasir peroi ditumbuhgi dengan belukar dan anak pokok; b) kepala gelinciran – bahagian kanan kelihatan dinding penahan yang membatasi kepala gelinciran, dan bukti gelinciran putaran yang ditunjukkan oleh beberapa pokok dicondongkan ke arah cerun; c) pandangan ke bawah – kerja penggalian dilakukan untuk membersihkan bahan runtuh dan menyelamatkan harta yang tertimbus; d) pandangan sisi – kelihatan dua bangunan Highland Towers iaitu tapak gelinciran tanah tahun 1995 yang mengorbankan 48 nyawa.

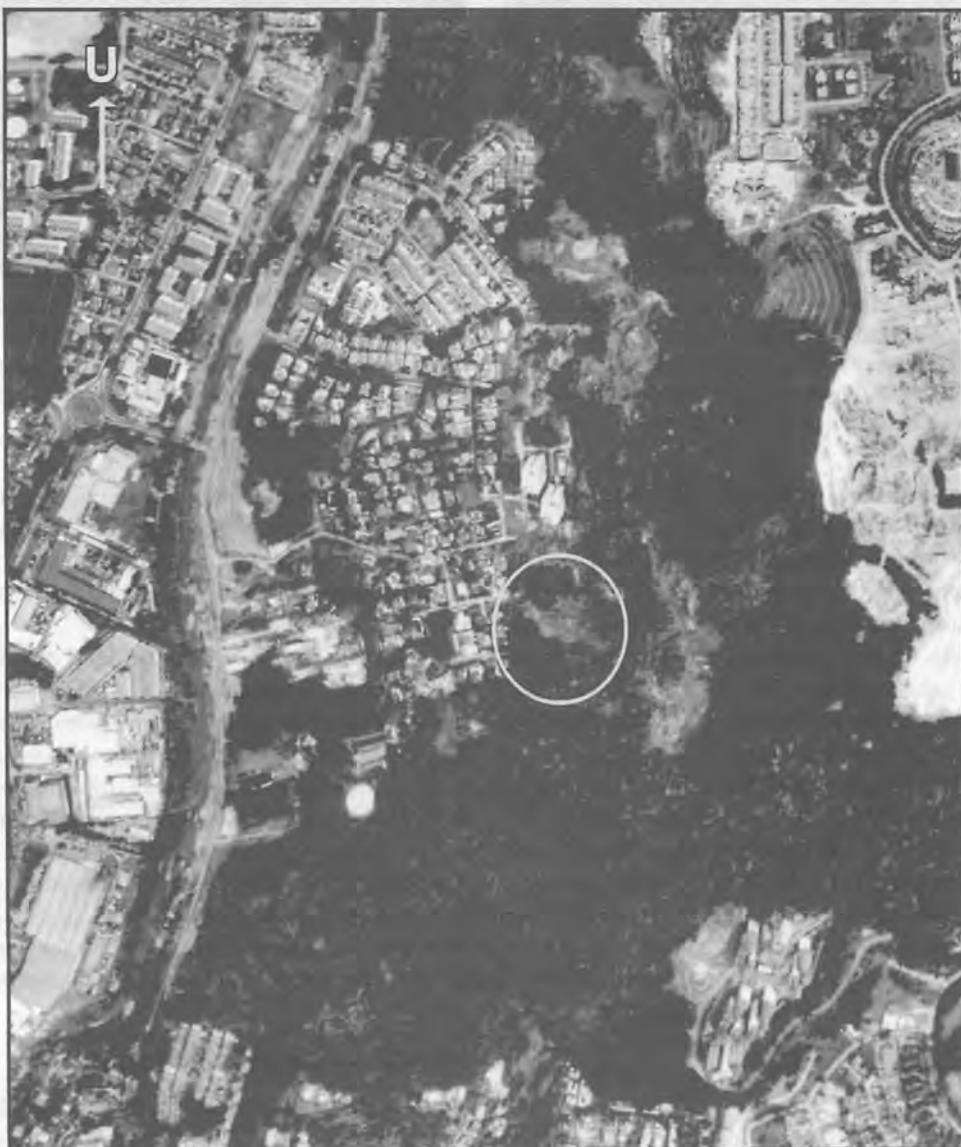
Tafsiran fotograf udara pernah dilakukan berpaduan fotograf tahun 1966, 1974, 1985, 1992 dan 1993 pernah dilakukan ketika menyiasat tragedi Highland Towers (MPAJ, 1994). Dalam kajian ini, selain maklumat daripada kajian terdahulu, fotograf udara tahun 1995 telah digunakan (Rajah 3).

mengalami hakisan ekstensif. Permukaan bergelombang dengan sempadan berbentuk ladam ditafsirkan sebagai bekas gelinciran tanah yang telah mengalami pertumbuhan semula. Bahagian tona yang lebih cerah dengan tekstur yang lebih halus berbanding kawasan sekitarnya menunjukkan tumbuhannya lebih rendah, peratusan semak-samun lebih tinggi dan kadar hakisan lebih tinggi. Kesah hakisan galur dan tanda-tanda perlodakan menunjukkan kawasan ini masih aktif mengalami denudasi atau pergerakan cerun.

Morfologi seakan parut gelinciran tanah lampau hanya dapat dilihat pada fotograf 1985 dan 1995, dan tidak ketara dalam siri fotograf udara terdahulu. Oleh itu, telah berlaku suatu gelinciran tanah lama (pra-1985) di kawasan yang sama membentuk morfologi cerun landai yang bergelombang dengan sempadan tebing atasnya curam serta cekung. Saiz tanah runtuh lama ini di anggarkan 230 m panjang dan 70 m lebar (*Landslide 1* dalam Rajah 1). Gelinciran tanah baru (GTTH) ini berlaku di dalam gelinciran tanah lama, bersaiz lebih kecil iaitu sekitar separuh daripada gelinciran lama.

Daripada fotograf 1995 juga dapat diperhatikan keadaan rupabumi di bahagian atas GTTH. Kawasan ini telah diratakan dan ditereskan untuk suatu projek perumahan. Kehadiran beberapa siri dinding penahan lama (*old rubble wall*). Sebahagian daripada dinding penahan masih kelihatan berada pada suatu kelurusian yang menggambarkan belum mengalami pergerakan yang ketara. Ada di antara dinding penahan yang kelihatan terputus, sama ada tidak dibina atau telah mengalami runtuh semasa atau selepas pembinaannya. Berdasarkan rona dan tekstur fotograf udara, kawasan ini mengalami kadar hakisan dan perlodakan yang tinggi.

Rajah 3. Fotograf udara bertarikh 8 November 1995 yang diterbitkan oleh Jabatan Ukur dan Pemetaan Negara. Kawasan bertona cerah menunjukkan perataan tapak perumahan yang terbiar di bahagian atas dan kesan gelinciran tanah lama iaitu lokaliti Gelinciran Tanah Taman Hillview.

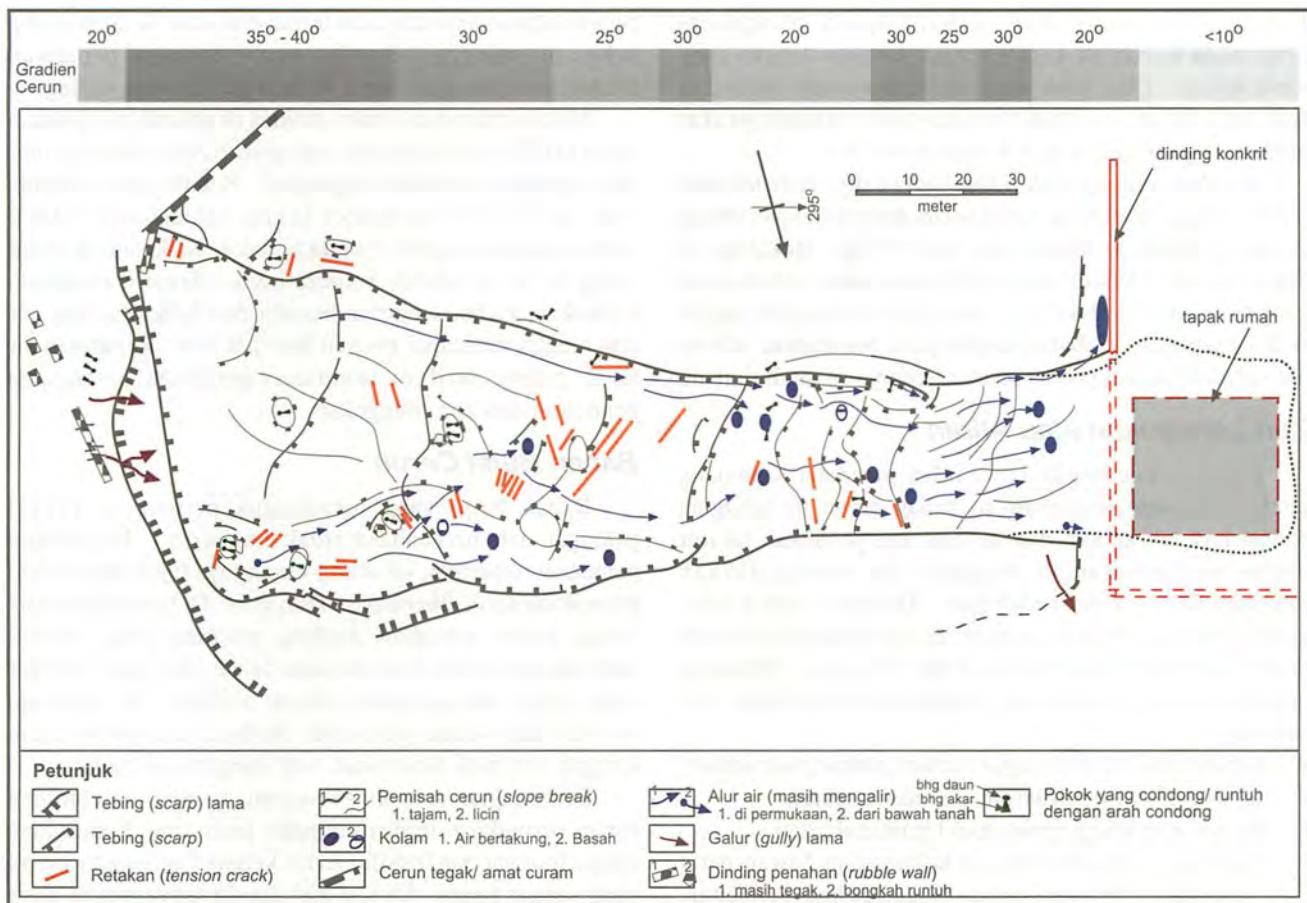
Hasil pemetaan geologi kejuruteraan ditunjukkan pada Rajah 4. GTTH merupakan sebuah gelinciran tanah bersaiz besar, melibatkan panjang keseluruhan mencapai 200 m dan lebar sekitar 50 m (di bahagian atas) hingga 30 m (di bahagian tengah dan bawah). Ketebalan bahagian yang tergelincir tidak dapat ditentukan, tetapi berdasarkan morfologi keseluruhan, mungkin tidak melebihi 10 m. Sudut cerun yang terlibat bersela antara 35° hingga 40° dibahagian kepala, 20° hingga 30° di bahagian tengah dan kurang daripada 10° di bahagian kakinya.

Tebing gelinciran utama (*main scarp*) dapat dilihat dengan jelas, mempunyai jatuh maksimum (sekitar 5 m) di bahagian kepala, dan beransur berkurangan ke dua-dua sisinya. Terdapat sekurang-kurangnya empat tebing minor (*minor scarp*) yang masing-masing pada jarak 20 m, 50 m, 80 m dan 100 m dari kepala gelinciran, dan menunjukkan jatuh dari 2.5 m hingga 0.5 m. Tebing minor ini mewakili beberapa siri gelinciran kecil di dalam parut GTTH. Struktur asal bahan yang tergelincir di bahagian ini masih dipertahankan, ini dibuktikan dengan kehadiran beberapa batang pokok yang berkeadaan tegak, sebahagiannya hanya termiring ke arah cerun, serta tekstur bahan bumi yang kelihatan kurang terganggu.

Rajah 4. Peta geologi kejuruteraan Gelinciran Tanah Taman Hillview menunjukkan fitur-fitur lazim pada suatu rupabumi gelinciran.

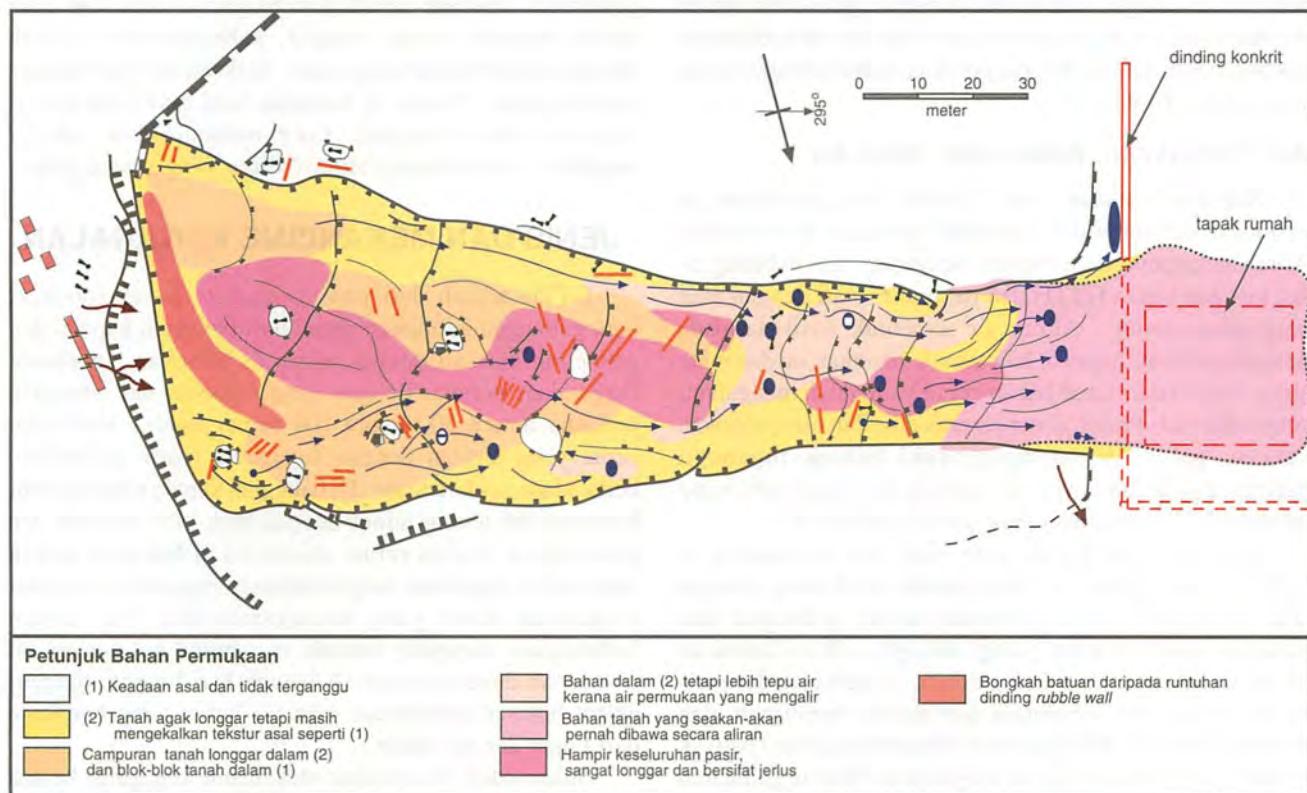
Rajah 5. Taburan bahan bumi yang pelbagai dan tidak homogen pada Gelinciran Tahan Taman Hillview ini.

Bahan bumi yang membentuk permukaan GTTH pelbagai dan berkeadaan tidak homogen. Berdasarkan pemetaan terperinci, sekurang-kurangnya tujuh jenis bahan permukaan telah dikenalpasti (Rajah 5). Di bahagian kepala wujud bahan runtuhan dinding penahan yang terhasil daripada gelinciran lama bersama tanah yang agak longgar tetapi masih mengekalkan tekstur asalnya. Di bahagian sisi kiri dan kanan gelinciran terdapat campuran tanah longgar dan blok-blok tanah asal yang masih padat.

Di bahagian tengah gelinciran, hampir keseluruhan bahan permukaan terdiri daripada pasir yang berkeadaan sangat longgar dan bersifat jerlus kerana kandungan airnya yang sangat tinggi. Di sisi kiri dan kanannya wujud pasir yang agak longgar tetapi masih mengekalkan tekstur asalnya. Pada zon pengangkatan iaitu limit terbawah gelinciran, keadaan tanah permukaannya dicirikan oleh bahan berpasir yang longgar, sebahagiannya masih mengekalkan tekstur asal, tetapi berkeadaan tepu hingga bersifat jerlus. Bahan di bahagian kaki gelinciran terdiri daripada tanah berpasir yang menunjukkan tekstur bergelombang dengan orientasi aliran yang sangat jelas.

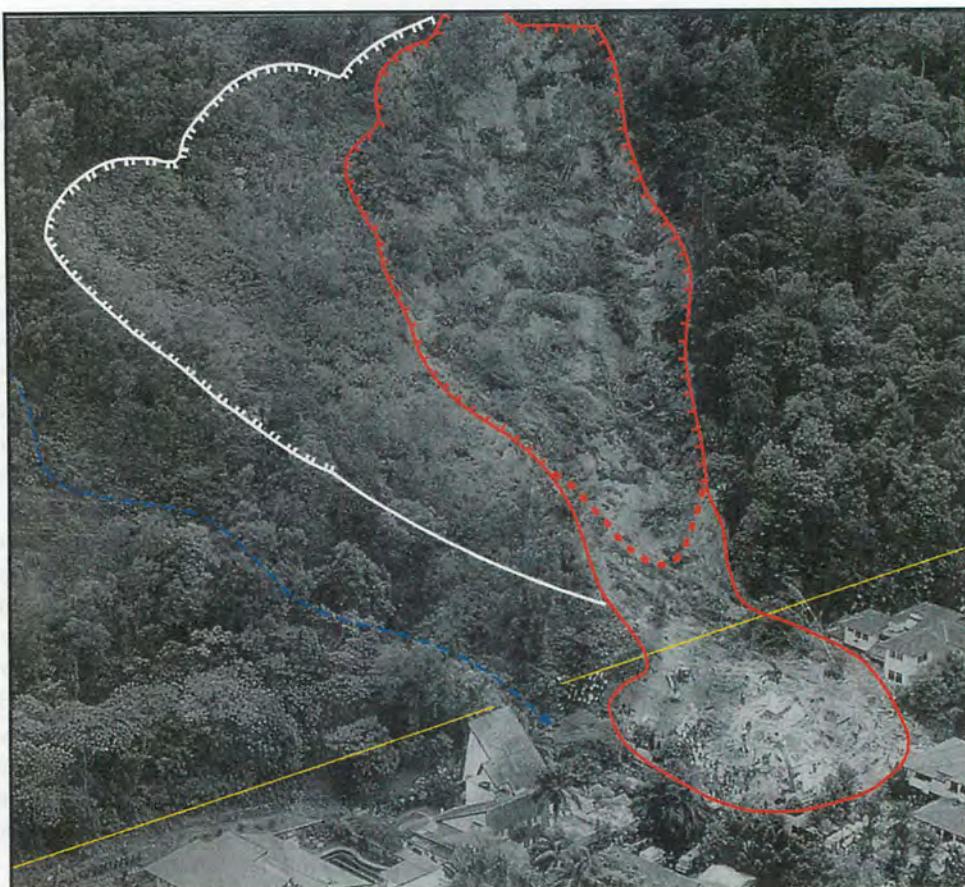
Peristiwa GTTH berlaku di dalam parut tanah runtuh lama. Berpandukan cerapan lapangan di mana parut tebing utamanya dijumpai beberapa meter di atas tebing utama GTTH, dan berasaskan bentuk rupabumi dan cirian tumbuhan, GTTH terjadi di dalam sayap kanan gelinciran lama seperti yang ditunjukkan pada Rajah 6. Berdasarkan perbezaan vegetasi, morfologi parut dan tanda di lapangan, gelinciran lama mempunyai panjang yang hampir sama dengan GTTH, tetapi lebar di bahagian kepalanya hampir dua kali ganda (sekitar 100 m). Parut gelinciran lama ini boleh diperhatikan pada fotograf udara tahun 1985, oleh itu ia dipercayai berlaku pada atau sebelum 1985. Tiada

Rajah 6. Fotograf dari udara menunjukkan kedudukan Gelinciran Tanah Taman Hillview di dalam parut gelinciran tanah lama.
