## **Geologi kejuruteraan kawasan Taman Bukit Utama, Ulu Kelang-Ampang**

**TAN SIANG FEI DAN TAJUL ANUAR JAMALUDDIN**

Jabatan Geologi  
Universiti Malaya  
50603 Kuala Lumpur

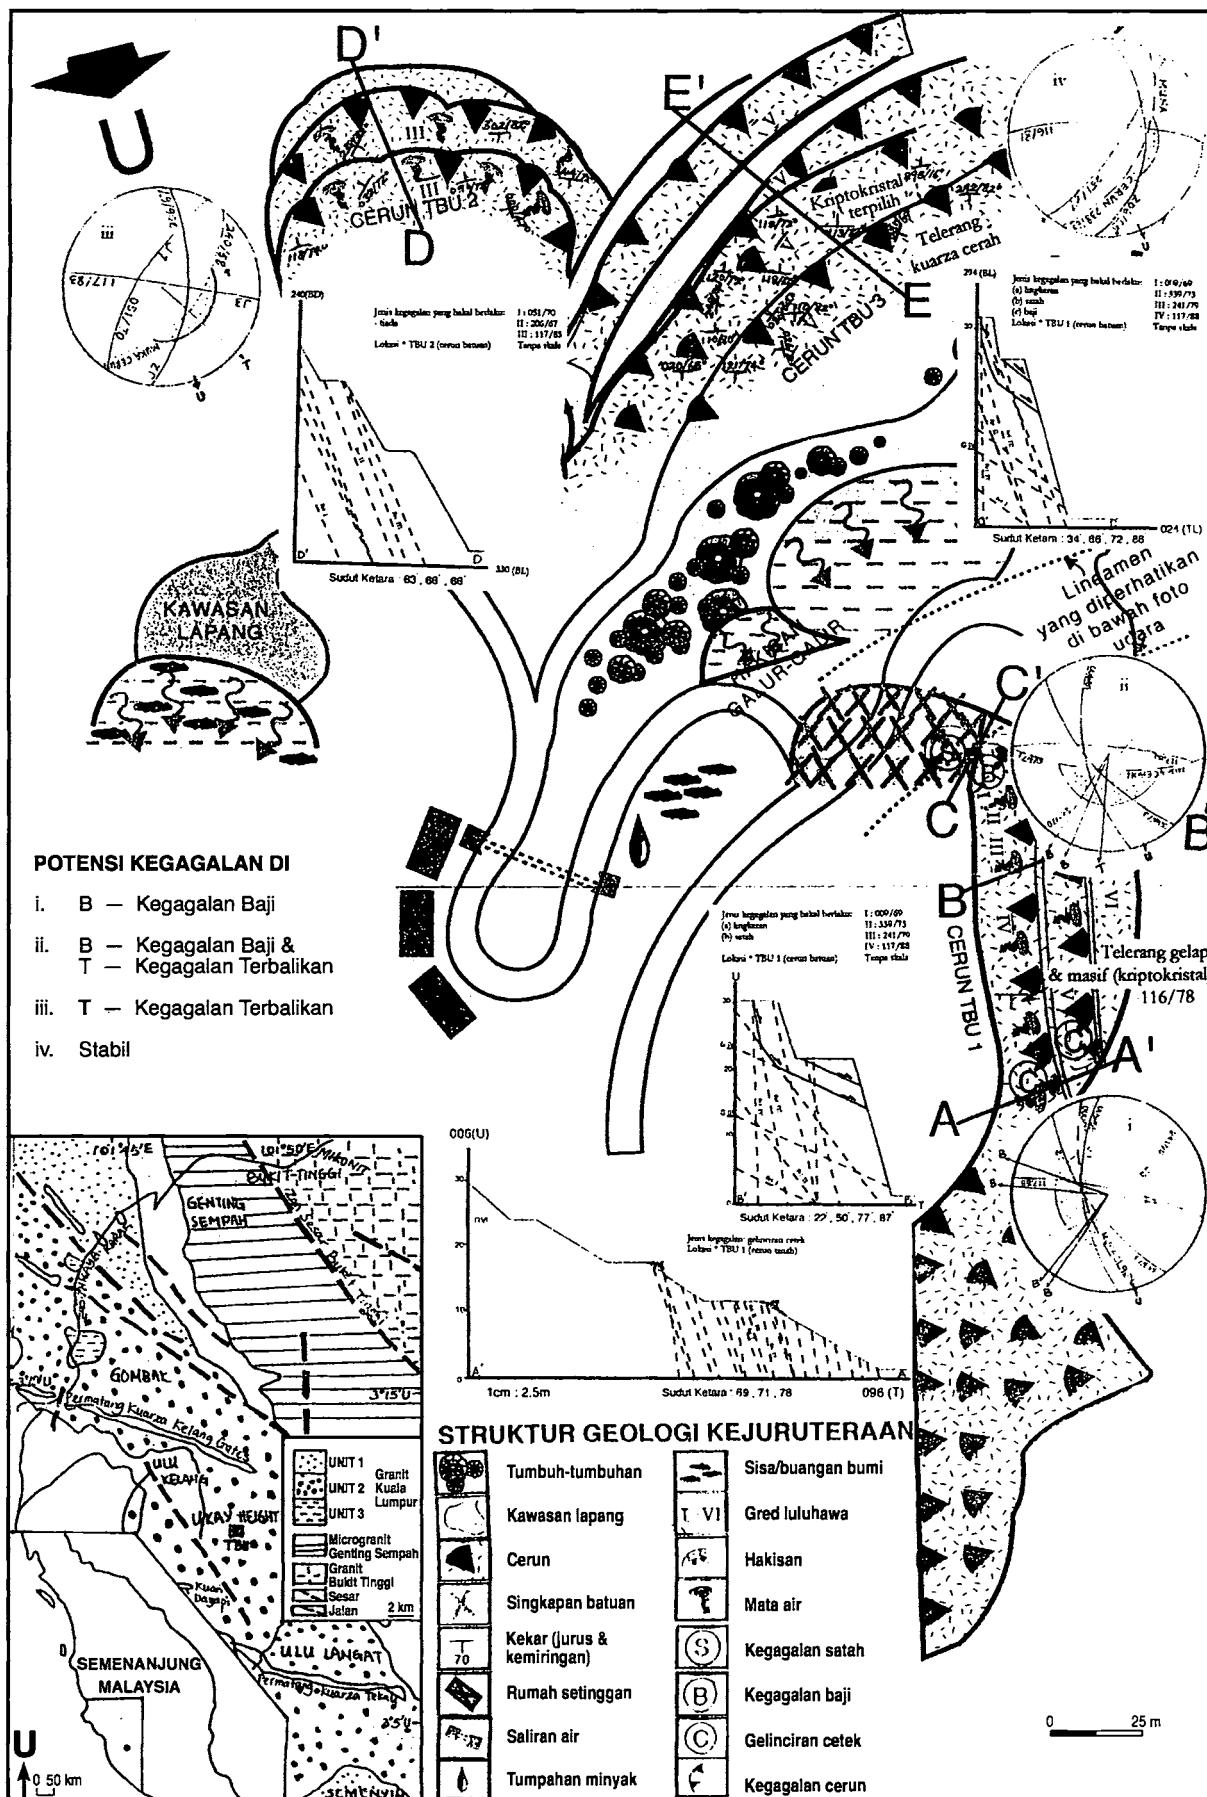
**Rajah 2.** Peta geologi kejuruteraan Taman Bukit Utama.

Cerun di Taman Bukit Utama pada keseluruhannya boleh dikelaskan sebagai cerun batuan yang dipotong oleh sekurang-kurangnya tiga set kekar yang berbagai orientasi. Set kekar dominan di kawasan tersebut berjurus 110–120/290–300 dengan kemiringan 74–90°. Bahan pengisi utama dalam kekar ialah mineral lempung, telerang kuarza dan telerang tourmalin. Manakala kekasaran permukaan kekar adalah beralun dan/atau bertangga. Kesan aliran air atau mata air boleh diperhatikan pada cerun potongan. Ini menandakan bahawa paras air tanah adalah tinggi. Batuan di kawasan kajian telah terluluhawa dengan hebat dan keenam-enam gred luluhawa boleh ditemui pada singkapan. Langkah

Daripada kajian lapangan, beberapa buah cerun telah gagal dalam bentuk kegagalan satah, kegagalan baji dan kegagalan terbalikan. Pada cerun tanah, kegagalan berlaku dalam bentuk gelinciran cetek. Hakisan permukaan oleh air hujan atau air larian permukaan meninggalkan kesan galur-galir di permukaan serta mempercepatkan proses luluhawa terhadap batuan dan tanah. Hakisan ini melonggarkan struktur-struktur tanah dan batuan. Air yang terperangkap dalam ketakselanjaran berperanan sebagai pelincir dan mendorong kegagalan berlaku. Jatuhan debris

- i. sudut cerun potongan harus dikurangkan (sudut yang sesuai untuk kawasan tropika ialah  $35^{\circ}$ - $40^{\circ}$ ),
- ii. permukaan cerun hendaklah diteres,
- iii. setiap cerun mesti dilengkapi dengan sistem saliran permukaan dan juga bawah tanah (seperti "horizontal drain"),
- iv. menanam tanaman penutup bumi,
- v. meletakkan bahan-bahan tambakan, penyembur bahan simen untuk mengurangkan kegagalan cerun dan melambatkan peluluhawaan dan kadar hakisan pada permukaan,
- vi. sudut cerun tambakan sekitar  $30^{\circ}$ - $35^{\circ}$ .

- i. memasang jaringan dawai keluli pada permukaan di mana kaedah ini sesuai untuk menghalang jatuh batuan yang kecil,
- ii. penyimenan ketakselarangan-ketakselarangan yang terbuka,
- iii. menahan cerun yang tidak stabil dengan dinding-dinding konkrit,
- iv. mengalihkan blok-blok batuan yang longgar dan yang tergantung,
- v. melengkapkan cerun dengan sistem saliran yang sempurna,
- vi. pemasangan sauh atau selak untuk menyokong dan mengikat blok-blok batuan yang longgar pada cerun.
