## Kajian geologi dan geofizik untuk penilaian pelbagai geobencana di kawasan perumahan, Puchong, Selangor

### (Geological and geophysical studies for multiple hazards assessments in an occupied residential area, Puchong, Selangor)

TAJUL ANUAR JAMALUDDIN<sup>1</sup>, MOHD HARIRI ARIFIN<sup>1</sup>, HAMZAH HUSSIN<sup>1,2,\*</sup>  
& MOHD AMIR ASYRAF SULAIMAN<sup>1</sup>

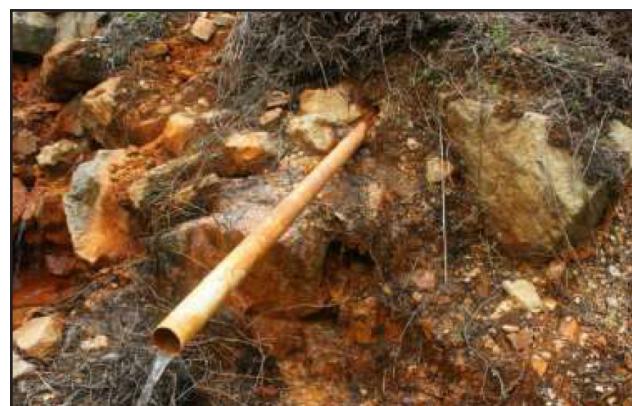
Batuhan di lapangan terdiri terdiri daripada batu metasedimen Formasi Kenny Hill yang berusia Silur Akhir – Devon (Jabatan Mineral dan Geosains, 2014). Jasad batuan pembentuk cerun di kawasan kajian dibentuk oleh selang lapis batuan kuarzit dan filit. Batuan ini dicerap pada bongkah-bongkah batu yang dilonggokkan untuk membina cerun tambakan terutamanya di kawasan yang menjadi laluan keluar air bawah tanah. Batuan kuarzit umumnya berwarna kuning cerah hingga kelabu cerah dan berbutir halus hingga sederhana. Permukaan bahan batuan yang berwarna kuning kemerahan disebabkan oleh proses luluhawa dan pemendapan oksida besi (Rajah 2).

**Rajah 2:** Keadaan bahan penambak yang digunakan untuk membina cerun tambakan dan platform bagi pembinaan unit perumahan. Bahan tambakan terdiri daripada campuran tanah dan batuan metasedimen yang longgar, terisih buruk dan tidak padat serta mempunyai saiz dan bentuk yang pelbagai.

telah ditimbus. Campuran tanah dan batuan telah digunakan sebagai bahan utama untuk tambakan. Cerapan lapangan menunjukkan kualiti tambakan yang kurang baik kerana sifatnya yang berisihan buruk, tidak dipadatkan dengan betul dan campuran bahan pelbagai saiz. Kesan daripada kaedah pembinaan yang kurang teliti telah menyebabkan cerun tambakan mengalami kegagalan bermula pada tahun 2007 dan berterusan sehingga kajian ini dilakukan. Kadar pergerakan cerun antara 4-9mm/minggu semasa kajian dilakukan menjadi bukti pergerakan berterusan pada cerun tambakan. Kesan-kesan pergerakan terutamanya retakan regangan boleh dilihat pada struktur binaan tegar seperti jalan bertar, lantai, dinding, dan sistem saliran.

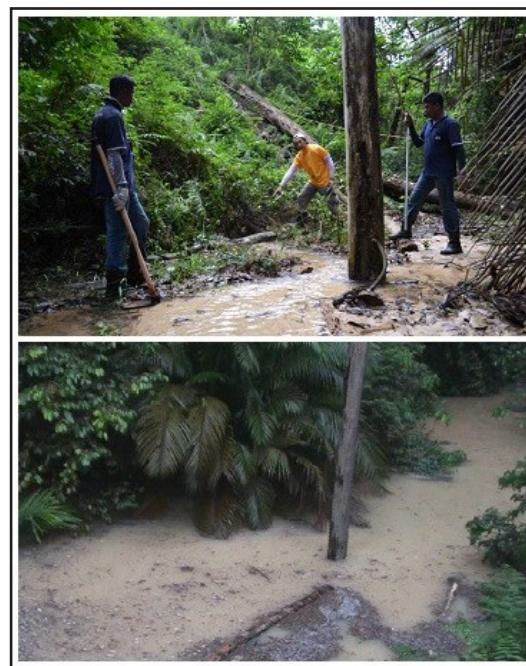
Pemetaan lapangan menunjukkan sistem saliran sungai yang mengalir dari Hutan Simpan Air Hitam (Rajah 4) sebelum meresap masuk ke dalam jasad tambakan.

**Rajah 4:** Sistem anak sungai yang mengalir dari Hutan Simpan Air Hitam dan hilang di bawah bahan penambak yang digunakan untuk membina cerun. Semasa musim hujan, kedalaman air meningkat mendadak dan bertakung di tepi cerun tambakan kerana tiada laluan untuk mengalir keluar.

Semasa musim kering, kedalaman anak sungai ini hanya beberapa inci dan mengalir secara berterusan tetapi hilang daripada pandangan apabila tiba di bawan cerun tambakan. Kedalaman anak sungai ini meningkat sehingga 1.5-2.0m semasa musim hujan kerana air yang bertakung disebabkan kadar pengaliran air yang perlahan.

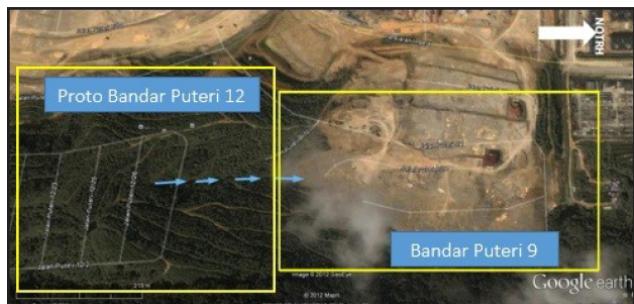
Pada awal tahun 2001, kerja tanah sedang rancak dilaksanakan di kawasan ini (Rajah 5). Kerja pemotongan puncak bukit sedang dilakukan dan sisa daripada kerja tanah ini dibuang pada bahagian sisi bukit untuk meningkatkan aras lembah dan bahagian rendah lain. Jelas kelihatan lurah berbentuk "V" yang merentasi dari bahagian kiri (proto Taman Puteri 12) ke kanan di mana Taman Puteri 9 dicadang untuk dibina. Anak panah biru menunjukkan arah pengaliran

Rajah 5: Keadaan Taman Puteri 9 dan kawasan sekitarnya pada 7 Januari 2001.

air dari bahagian hulu ke hilir. Walau bagaimanapun, aliran ini terganggu kerana kerja-kerja penimbusan di bahagian hilir sungai telah menyekat laluan.

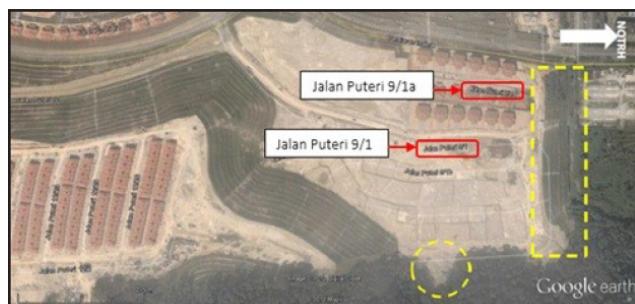
Rajah 6: Keadaan Taman Puteri 9 dan kawasan sekitarnya pada 26 Februari 2004.

Pada bulan Februari 2004, secara keseluruhannya kerja tanah untuk membina ruang tapak perumahan hampir siap (Rajah 6). Unit-unit rumah di sepanjang Jalan Puteri 9/1 dan Jalan Puteri 9/1A boleh dilihat jelas dalam imej satelit. Morfologi kawasan ini telah mengalami satu perubahan yang drastik. Lereng-lereng bukit telah ditaraf dan ditukar menjadi cerun potongan dan tambakan. Cerun ini dibina berdasarkan rekebentuk kejuruteraan. Cerun tambakan di bahagian utara pula (ditanda di dalam kotak kuning) telah siap dibina dan permukaannya telah ditanam dengan rumput. Orientasi cerun dibina pada arah timur-barat. Pada masa ini, tiada dinding penahan (RE wall) yang dibina untuk menyokong cerun ini. Proses tambakan yang berterusan di bahagian timur berhampiran dengan Hutan Simpan Air Hitam (bertanda bulatan) semakin besar berbanding sebelumnya.

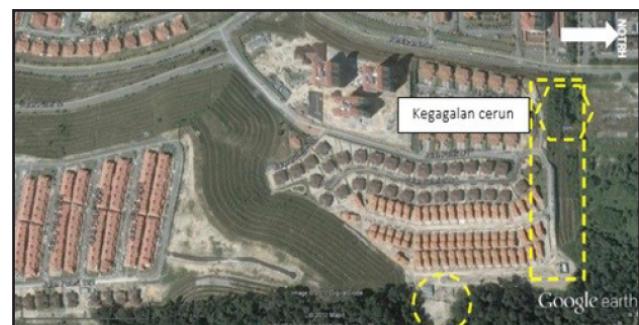
Imej satelit menunjukkan kerja-kerja pembinaan unit perumahan telah siap sepenuhnya. Satu unit dinding penahan telah dibina pada cerun tambakan di bahagian utara (ditanda dengan kotak kuning) dan orientasi muka cerun telah mengalami sedikit perubahan (Rajah 7). Pembinaan dinding penahan bertujuan untuk menambah ruang bagi pembinaan jalan dan tambahan beberapa unit perumahan. Pada bahagian hujung cerun tambakan (ditandai dengan bentuk heksagon kuning) menunjukkan tanda berlakunya kegagalan cerun pada bahagian bawah teres. Pandangan dekat kegagalan cerun yang berlaku ditunjukkan pada Rajah 8. Saiz kegagalan yang melibatkan tiga teres dan panjang sekitar 75m boleh dikelaskan sebagai kegagalan yang bersaiz besar.

Rajah 7: Keadaan Taman Puteri 9 dan kawasan sekitarnya pada 24 Januari 2007.

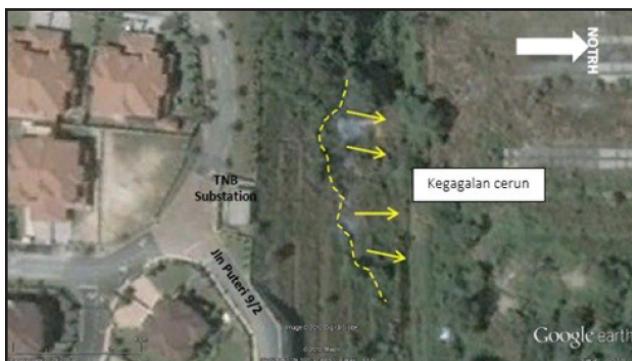
Rajah 8: Pandangan dekat pada lokasi cerun tambakan yang telah mengalami kegagalan cerun.

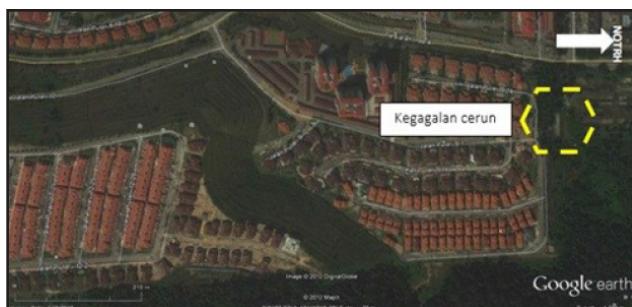
Imej satelit yang bertarikh 23 Januari 2010 menunjukkan tiada sebarang perubahan major yang berlaku di sekitar kawasan kajian. Kesan kegagalan cerun yang berlaku pada cerun tambakan pada tahun 2007 telah diliputi oleh tumbuhan (Rajah 9).

Rajah 9: Keadaan Taman Puteri 9 dan kawasan sekitar pada 23 Januari 2010.

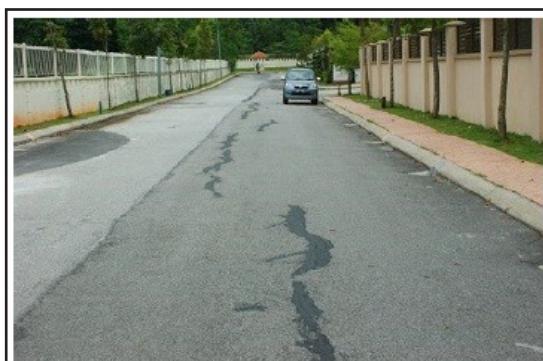
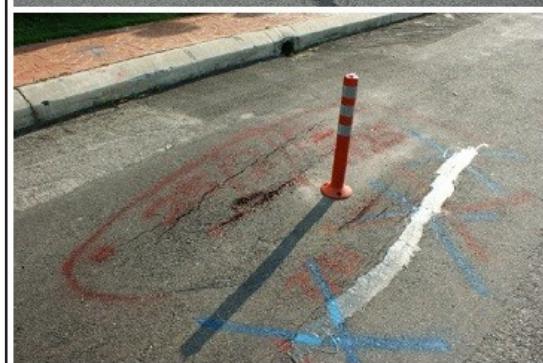
Bahagian atas cerun menunjukkan banyak bukti jelas berlakunya pergerakan pada cerun tambakan. Kawasan yang paling terjejas ialah unit perumahan yang berada sekitar Jalan Puteri 9/2 dan Jalan Puteri 9/A. Retakan regangan terbentuk pada bahagian permukaan jalan bertar sepanjang Jalan Puteri 9/2 dan mempunyai saiz yang pelbagai (Rajah 10). Pergerakan ini menyebabkan permukaan jalan menjadi tidak rata dan beralun. Kesan retakan juga boleh dilihat pada pagar konkrit perumahan penduduk. Kadar pergerakan retakan ialah 4mm-9mm/minggu (Rajah 11). Retakan yang berlaku bukan hanya melibatkan unit perumahan yang berada dekat dengan tebing cerun tambakan, malah merebak sehingga ke hampir keseluruhan unit perumahan ini.

Rajah 10: Retakan tegangan jelas kelihatan pada permukaan Jalan Puteri 9/2 berdasarkan kesan tampalan bitumen untuk membaikinya. Proses pergerakan yang berterusan telah mewujudkan retakan tegangan baru. Proses pengawasan pergerakan yang dilakukan oleh penduduk menunjukkan berlaku pergerakan cerun pada kadar yang berbeza, antara 4mm/minggu hingga 9mm/minggu.

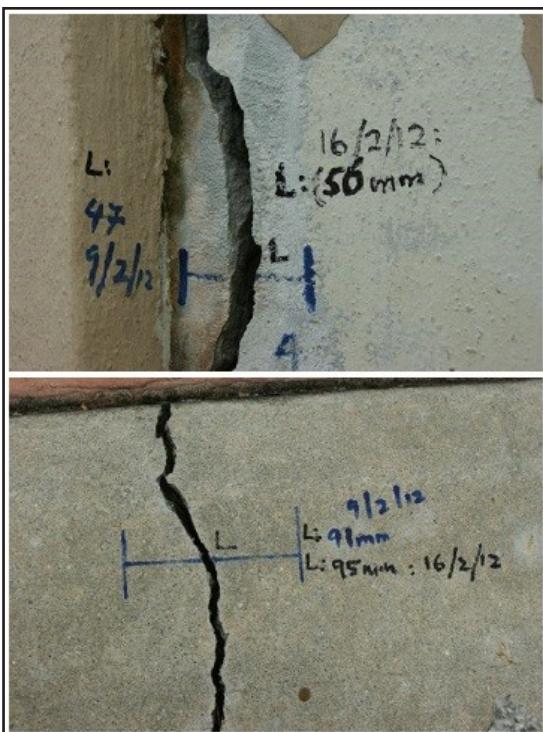
Rajah 11: Pembentukan retakan kesan daripada pergerakan cerun diukur pada dua unit perumahan yang berada hampir dengan cerun tambakan. Rumah No.1, dan No. 2, Jalan Puteri 9/2A menunjukkan pergerakan 9mm dan 4mm masing-masing dari 9/2/12-16/2/2012.

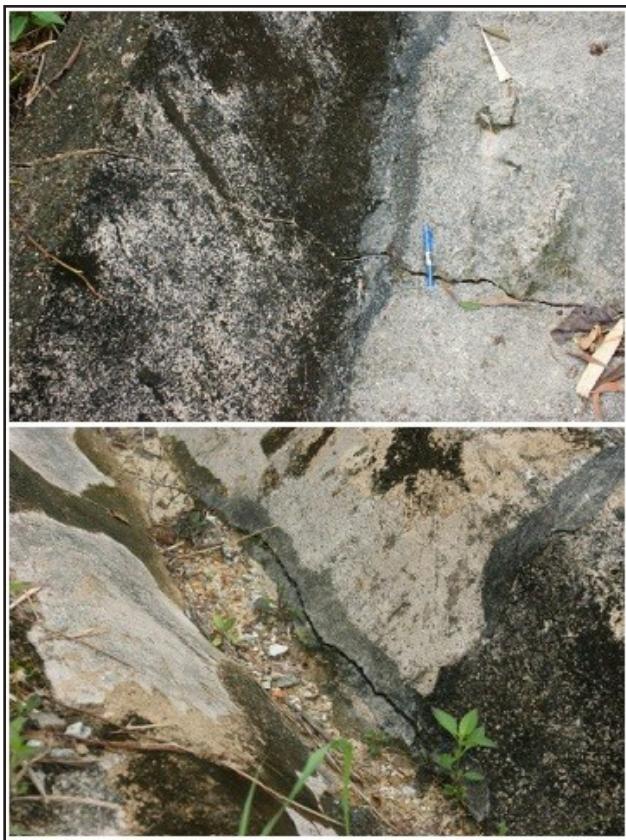
Retakan tegangan juga boleh dijumpai pada bahagian tengah cerun tambakan terutamanya pada sistem saliran teres (Rajah 12). Pemeriksaan pada bahagian kaki cerun menemukan tiga mata air yang mengalir laju. Kadar aliran yang laju telah menghakis bahan tambakan yang bersaiz halus seperti tanah dan kelikir (Rajah 13). Lokasi dan jumlah

Rajah 12: Retakan tegangan yang terbentuk pada sistem saliran pada bahagian tengah cerun tambakan.

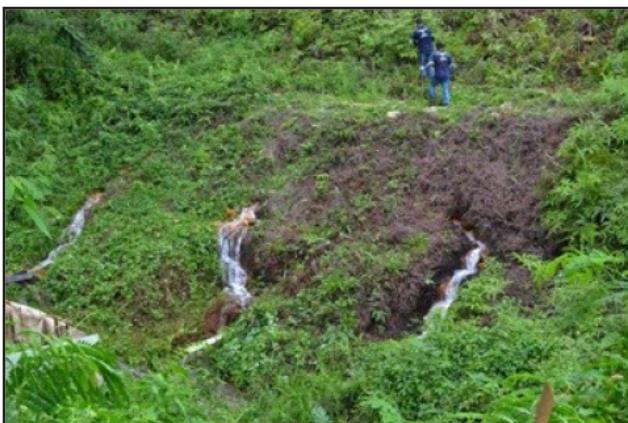
Rajah 13: Tiga mata air yang dicerap pada bahagian kaki cerun tambakan. Kadar pengaliran air yang laju telah menghakis bahan tambahan yang bersaiz halus terutamanya tanah.

aliran air yang berterusan jelas menunjukkan kaitan rapat dengan aliran sungai yang ditimbul semasa pembinaan berlaku. Keadaan ini menunjukkan pelencongan aliran sungai asal tidak diuruskan dengan baik. Arah aliran sungai ini perlu diberi perhatian dan dialirkannya dengan sempurna bagi menghentikan proses pergerakan cerun dan pemedapan daripada terus berlaku.

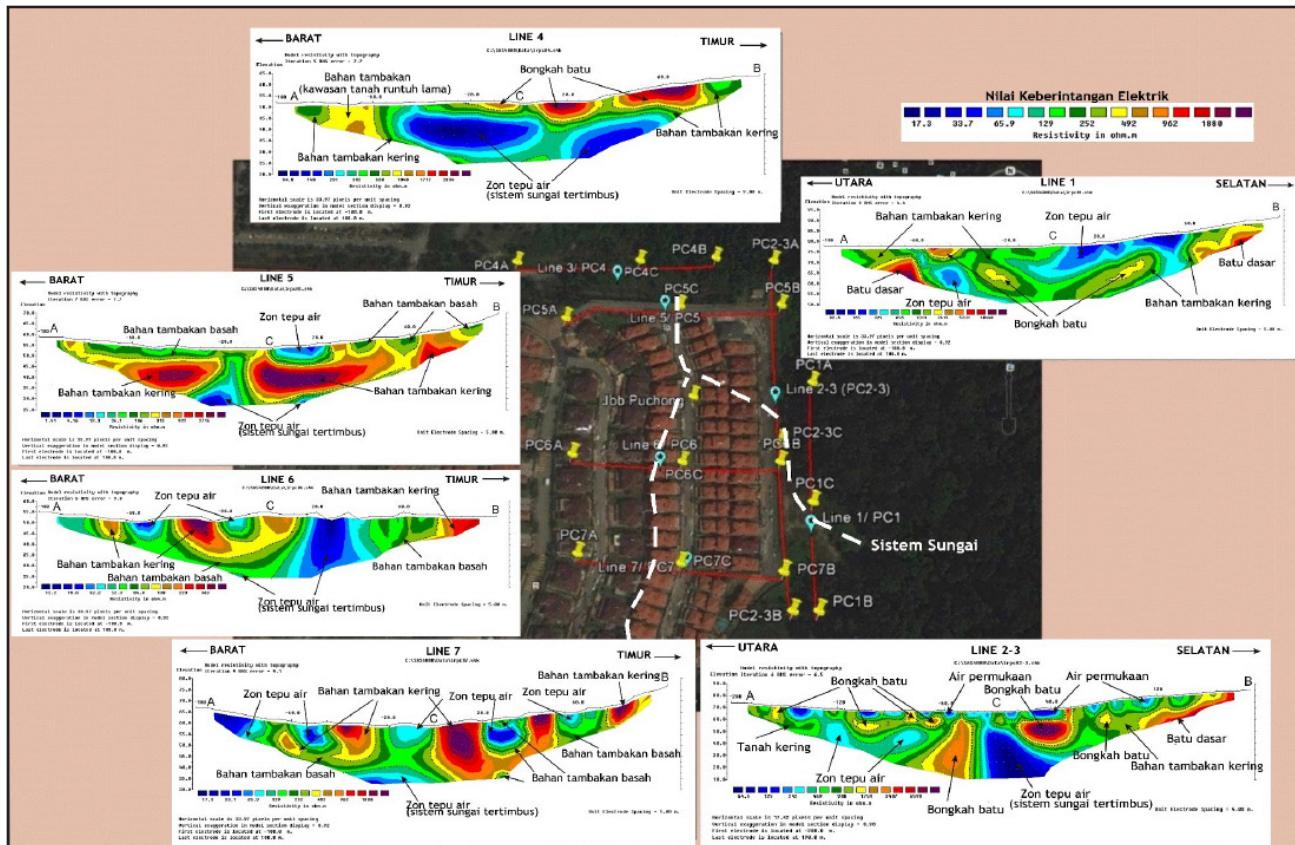
Rajah 14: Kompilasi enam garis survei keberintangan elektrik di Taman Puteri 9.

Hasil analisis daripada survei menunjukkan kewujudan dua bahan bumi utama. Bahan yang mempunyai nilai keberintangan elektrik yang tinggi ditafsirkan sebagai bahan tambakan (campuran tanah dan batu). Bahan tambakan ini boleh dijumpai pada semua profil survei bermula dari permukaan sehingga kedalam 60m. Blok-blok batuan yang bersaiz besar dan bahan tambakan yang bersifat kering memberikan nilai keberintangan elektrik paling tinggi iaitu melebihi  $1,000\Omega\text{m}$ .

Selain bahan tambakan, terdapat zon tepu air yang berkeberintangan elektrik kurang daripada  $500\Omega\text{m}$ . Dua keadaan ditafsirkan sebagai zon tepu air iaitu air dari sistem saliran (air permukaan) dan sistem aliran sungai yang telah ditimbul. Air dari sistem saliran ditafsirkan berada pada atau hampir dengan permukaan manakala sistem sungai lama berada lebih dalam. Korelasi daripada enam garis survei ini menunjukkan kesamaan dengan arah aliran dua anak sungai yang telah ditimbul. Profil garis survei 1 dan 2-3 menunjukkan arah pengaliran anak sungai dari Hutan Simpan Air Hitam. Aliran permukaan anak sungai ini boleh dilihat pada garis survei 1, di mana zon tepu air wujud di bahagian permukaan atau hampir dengan permukaan. Sistem sungai kemudian mengalir ke bahagian bawah bahan tambakan seperti ditafsirkan pada garis survei 2-3. Garis survei ini merupakan permulaan kepada resapan air sungai ke bahagian bawah permukaan. Resapan air mengalir pada kedalam 5m sehingga 60m dan kelebarannya ialah 40m.

Anak sungai ini kemudian mengalir ke arah barat laut dan dikesan wujud pada profil garis survei 6 dan seterusnya bergabung dengan anak sungai ke-2 yang mengalir di sebelahnya. Kewujudan aliran sungai ke-2 yang mengalir ke arah utara dikesan pada profil garis survei 7 pada kedalam 25m. Sungai induk hasil percantuman kedua-dua anak sungai terus mengalir ke arah utara melalui profil survei 5 pada kedalam 25m dan seterusnya keluar ke permukaan melalui hujung cerun tambakan. Zon tepu air yang ditafsirkan pada garis survei 4 menunjukkan tempat pengaliran keluar air dari cerun tambakan.

Survei keberintangan elektrik yang dijalankan membantu mengesahkan kewujudan sistem aliran sungai lama yang terus mengalir di bawah unit-unit perumahan. Sungai ini mengalir pada kedalaman minimum 5m dari permukaan dan boleh mengunjur sehingga kedalaman 60m. Walau bagaimanapun, kedalaman ini bukan kedalaman mutlak tetapi kekangan survei keberintangan elektrik untuk menembusi lebih jauh ke dalam telah menghadkan nilai tersebut. Tafsiran data survei keberintangan elektrik telah berjaya mengesahkan kewujudan sistem sungai di kawasan kajian sebelum ditimbus. Arah aliran anak sungai ini selari dengan sungai asal seperti ditafsirkan dalam peta topografi.
