# Isu, realiti dan peranan geologis dalam pembangunan di kawasan berbukit di Malaysia – Kajian kes daripada projek perumahan mewah di Taiping, Perak

## (Issues, reality and role of geologists on hill site development in Malaysia – Case study from a luxurious housing project in Taiping, Perak)

TAJUL ANUAR JAMALUDDIN<sup>1</sup>, HAMZAH HUSSIN<sup>1,2,\*</sup>, MOHD AMIR ASYRAF SULAIMAN<sup>1</sup>

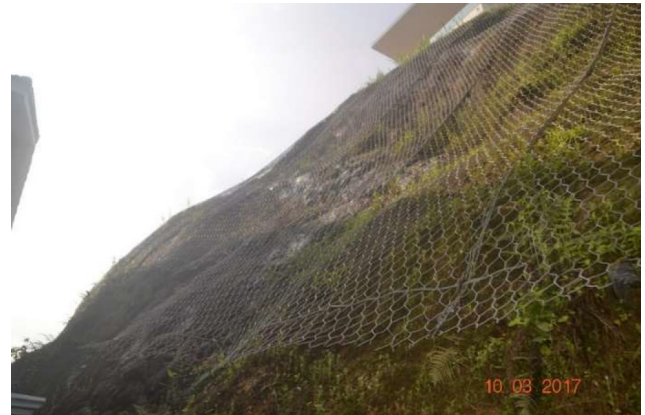
Cerun batuan granit yang dikaji mempunyai ketinggian sekitar 15 m, berkecuraman 70° dan berorientasi barat laut-tenggara. Cerun dibina dalam satu potongan muka cerun tanpa sebarang teres. Keadaan ini agak janggal kerana pada amalan kejuruteraan biasanya teres dibina pada setiap ketinggian 5 atau 6 meter. Di bahagian atas cerun pula sedang berjalan sebuah projek pembangunan rumah mewah (banglo) yang mengubah topografi dan geomorfologi asal cerun bukit (Rajah 2). Permukaan cerun diliputi oleh rumput yang nipis, tidak sekata dan tidak sempurna kerana cerun umumnya terdiri daripada batuan terluluhawa tinggi (gred IV) dan belum bertukar menjadi tanah. Jasad batuan pembentuk cerun terluluhawa daripada gred III (terluluhawa sederhana) hingga gred V (terluluhawa sepenuhnya) dengan gred IV (terluluhawa tinggi) merupakan gred yang paling dominan (Rajah 3).

Cerun ini telah dipasang dengan sistem jaringan wayar berdasarkan cadangan oleh sebuah syarikat perunding geologi pada tahun 2015. Walau bagaimanapun, sistem penstabilan ini tidak dipasang mengikut spesifikasi yang sepatutnya kerana sauh batuan (*rock anchorage*) tidak dipasang dengan lengkap pada jaringan wayar. Sebaliknya, sauh batuan hanya dipasang di bahagian atas dan bawah panel jaring. Keadaan ini menyebabkan jaringan wayar tidak dapat berfungsi secara optimum untuk menstabilkan cerun (Tajul Anuar Jamaluddin, 2010). Sebaliknya jaringan wayar yang dipasang itu lebih menyerupai sifat sistem jaringan wayar pasif, walaupun pada asalnya disyorkan supaya memasang

**Rajah 3:** Cerun batuan yang dikaji berkecuraman 70° dan tidak mempunyai teres. Cerun ber ketinggian 15 m dan mempunyai sedikit litupan tumbuhan. Jelas kelihatan sistem jaringan wayar yang digunakan sebagai sistem sokongan untuk cerun ini. Keadaan wayar yang longgar kerana tidak disokong dengan sauh yang cukup menghadkan keupayaannya untuk menstabilkan cerun ini.

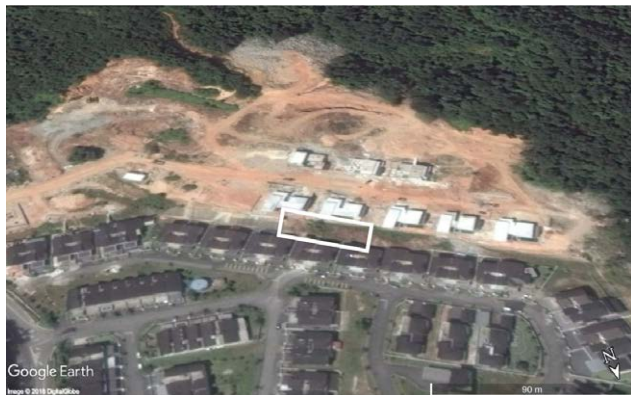
**Rajah 2:** Imej satelit Google Earth (bertarikh 24/7/2016) menunjukkan kedudukan cerun yang dikaji (kotak) dan deretan rumah separa berkembar yang terlalu hampir dengan cerun. Di bahagian atas cerun (tanah gondol) kelihatan projek rumah mewah yang sedang rancak dalam pembinaan.

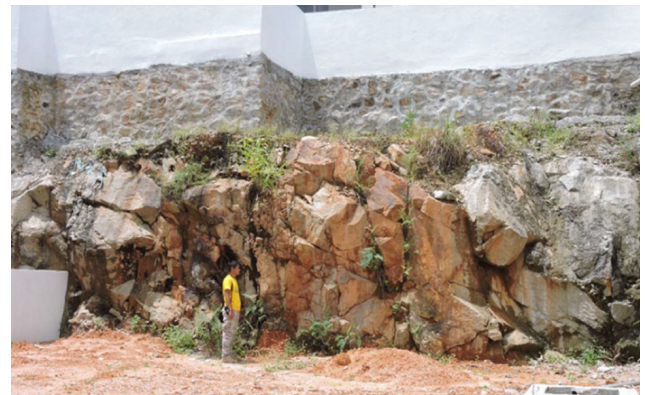
**Rajah 4:** Singkapan batuan granit di tapak pembinaan di bahagian atas cerun yang dikaji. Perhatikan kewujudan satah kekar dan sesar yang terbentuk dengan baik. Persilangan antara satah kekar dan sesar menghasilkan blok-blok batuan yang tidak stabil dan berpotensi untuk gagal dalam bentuk kegagalan baji.

Beberapa singkapan batuan yang terdapat di tapak projek banglo di atas cerun tersebut jelas memperlihatkan keadaan jasad batuan granit yang terkekar hebat, dengan kehadiran unsur-unsur ketakstabilan akibat persilangan satah-satah ketakselajaran (rujuk Rajah 4). Keadaan ini mengesahkan dapatan kajian bahawa jasad batuan di cerun

bukit ini sememangnya bermasalah sekiranya di potong curam. Setiap unsur ketakstabilan yang dikenalpasti melalui pemetaan geologi terperinci perlu disediakan dengan sistem pengukuhan dan penstabilan cerun yang secukupnya untuk mengelak risiko geobencana kegagalan cerun.

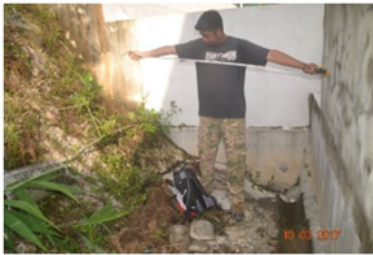
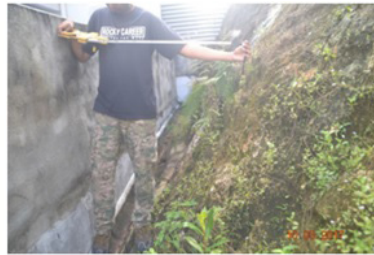
**Rajah 5:** Jarak antara cerun dengan unit perumahan yang terlalu dekat (kurang 1.0 m) jelas melanggar garis panduan oleh Kementerian Perumahan dan Kerajaan Tempatan, KPKT (2009).

Cerapan lapangan juga telah mendedahkan jarak sebenar zon penampungan antara permukaan cerun dan bahagian belakang unit perumahan. Jarak yang terlalu hampir (kurang dari 1.0 m) ini jelas melanggar garis panduan oleh Kementerian Perumahan dan Kerajaan Tempatan (2009) (Rajah 5). Garis panduan yang dikeluarkan menyetakan bahawa:

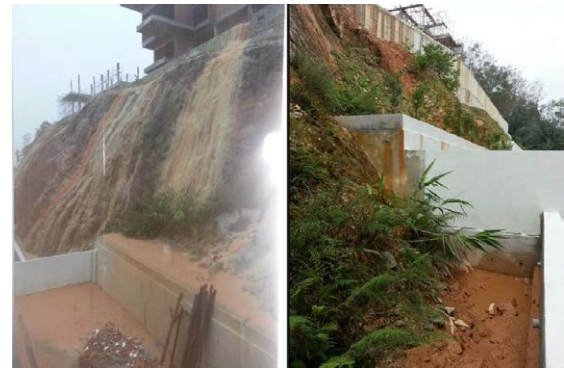
Pembinaan cerun yang tidak mengikut kaedah piawai telah mendedahkan unit-unit perumahan kepada elemen geobahaya dan kejadian geobencana. Geobencana yang paling kerap berlaku ialah aliran air permukaan yang mengalir laju seperti air terjun semasa musim hujan akibat ketiadaan sistem saliran seperti longkang teres atau longkang pintasan (*cut off drain*). Kejadian ini direkodkan pernah berlaku pada 8/11/2014 dan 19/2/2015 selepas unit perumahan ini diserahkan kepada pembeli. Aliran air yang laju menyebabkan permukaan cerun mengalami proses hakisan yang teruk dan bahan puing dimendapkan pada bahagian kaki cerun (Rajah 7). Morfologi cerun yang dibina pada bahagian lurah bukit menyebabkan aliran air menumpu ke satu kawasan yang sama.

**Rajah 7:** Kejadian geobencana aliran lumpur dan puing akibat larian air permukaan yang tidak terkawal dari bahagian atas cerun. Puing yang dihakis dimendapkan pada bahagian kaki cerun di belakang unit perumahan. Ketidadaan sistem saliran yang sempurna untuk menguruskan larian air permukaan telah mencetuskan masalah ini. Gambar dirakamkan oleh pemilik unit perumahan.

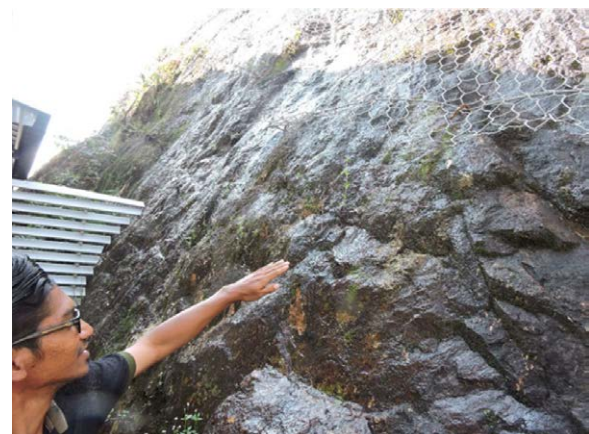
Pemeriksaan di lapangan juga telah menemukan beberapa elemen geobahaya yang perlu diberi perhatian. Pengaliran keluar air bawah tanah secara berterusan melalui satah ketakselajaran (Rajah 8) boleh mengurangkan kekuatan ricih sekaligus meningkatkan lagi potensi kegagalan untuk berlaku (Dochez *et al.*, 2013; Pellet *et al.*, 2013). Ketidadaan

**Rajah 8:** Orientasi satah kekar yang miring kearah muka cerun, ditambah dengan permukaannya yang basah akibat pengaliran air bawah tanah boleh mencetuskan kegagalan cerun. Tiada sebarang sistem saliran dipasang pada jasad cerun untuk menguruskan air bawah tanah.

sistem paip mendatar atau lubang lelehan pada jasad cerun memburukkan lagi keadaan. Orientasi satah ketakselajaran terutamanya kekar utama dan sesar yang bermiring kearah muka cerun boleh menyumbang kepada kegagalan dan ini dibuktikan melalui analisis kinematik (Rajah 9).

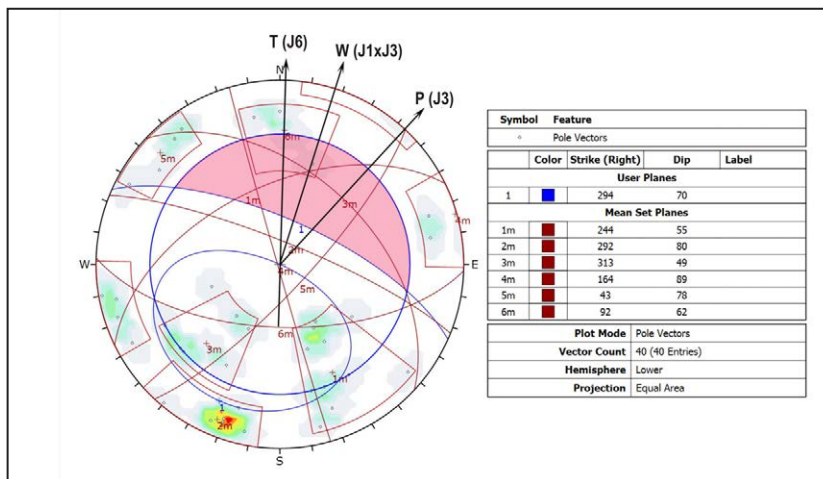
**Rajah 9:** Analisis kestabilan kinematik bagi cerun yang dikaji.

Hasil analisis kinematik menunjukkan cerun ini berpotensi untuk mengalami kegagalan baji, satah dan/atau terbalikan. Kegagalan baji disebabkan oleh persilangan antara satah J3xJ1, kegagalan terbalikan dikawal oleh satah J6 manakala kegagalan satah dipengaruhi oleh satah J3 yang bermiring ke arah muka cerun (Rajah 9). Keratan rentas cerun menunjukkan satah J3 memainkan peranan penting mengawal potensi kegagalan untuk berlaku (Rajah 10). Pemasangan sistem sokongan seperti sauh batuan atau bolt batuan perlu melepasi kedalaman minimum satah J3 bagi memastikan cerun dapat distabilkan dengan sempurna.

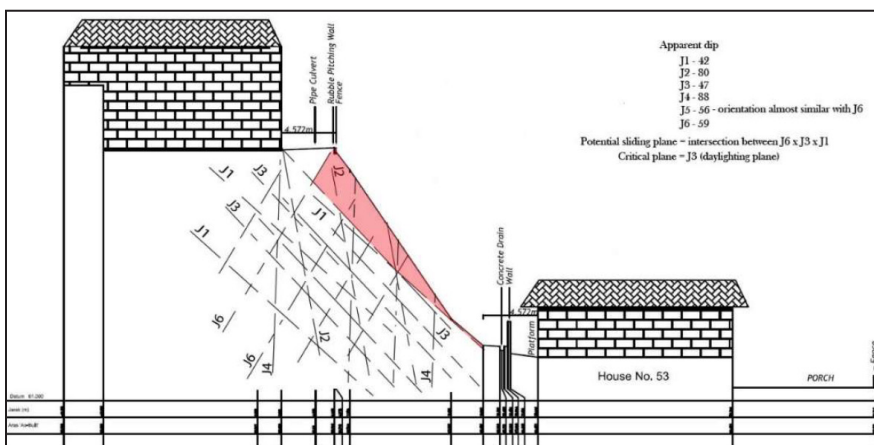
**Rajah 10:** Keratan rentas cerun berketakselajaran dan kegagalan yang berpotensi berlaku. Unit perumahan di bahagian atas cerun turut terjejas jika kegagalan cerun berlaku. Ketiadaan zon penampungan menunjukkan pembinaan ini tidak menepati garis panduan yang telah ditetapkan oleh pihak berkuasa.
