Tanah runtuh cetusan manusia di Bukit Antarabangsa, Hulu Kelang, Selangor

(Human-induced landslides at Bukit Antarabangsa, Hulu Kelang, Selangor)

CHOUN-SIAN LIM^{1,*}, TAJUL ANUAR JAMALUDDIN², IBRAHIM KOMOO¹

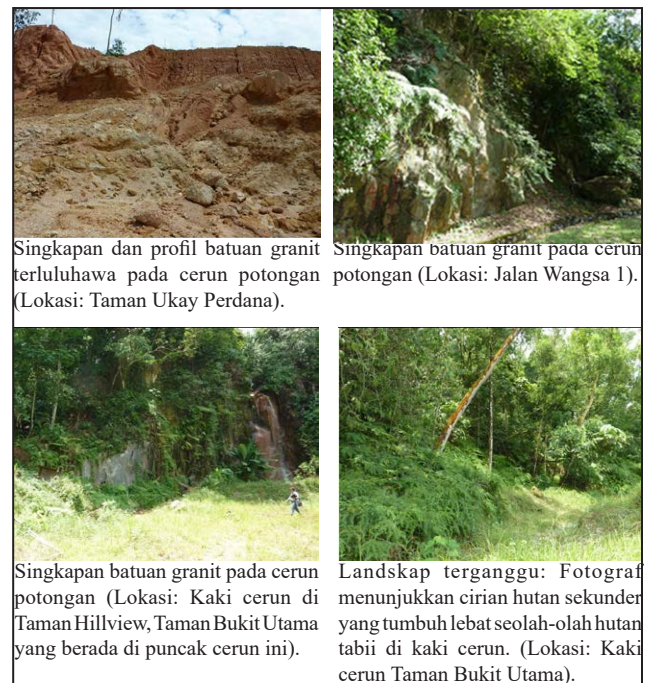
Rajah 3: Singkapan batuan di lapangan pada beberapa keadaan landskap.

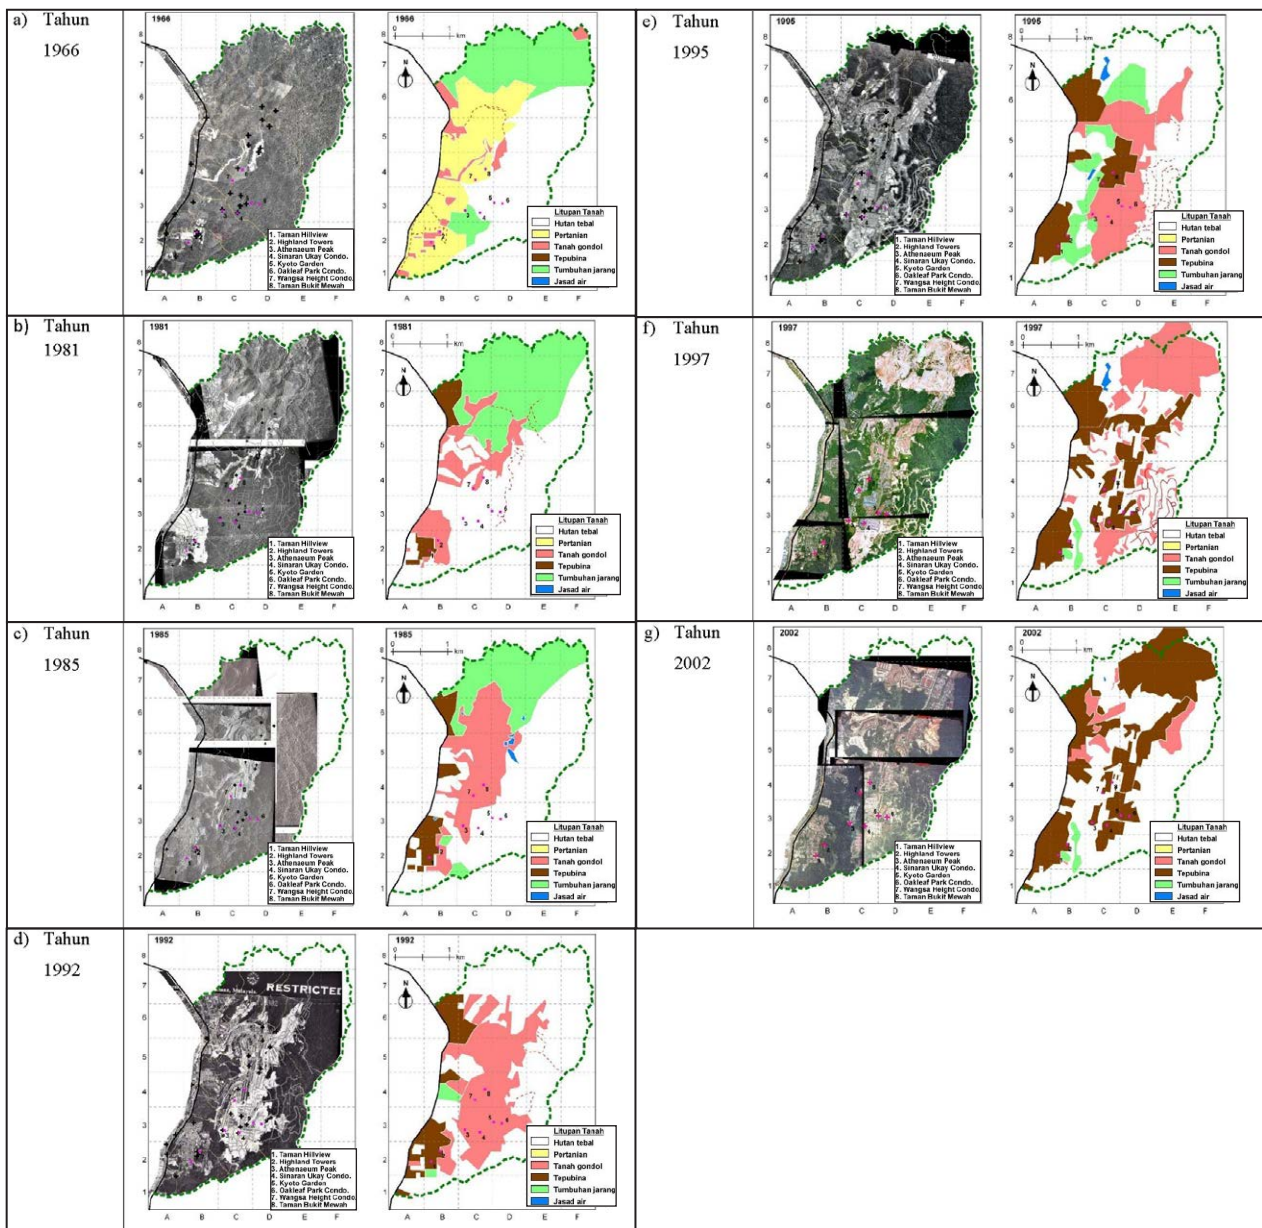
Rajah 4: Fotograf udara (a) 1966; (b) 1981; (c) 1985; (d) 1992; (e) 1995; (f) 1997; (g) 2002 di (kiri), dan tafsiran litupan tanahnya (kanan).

Fotograf udara tahun 1985 (Rajah 4c) menunjukkan Taman Hillview [1] dan Highland Towers [2] telah selesai dibangunkan, dan kerja-kerja tanah di cerun atas hingga puncak bukit (B2) kepada Taman Hillview dan Highland Towers sedang giat digondolkan. Penggondolan tanah di C3 – C6 amat jelas kelihatan, ini melibatkan kawasan untuk Athenaeum Peak Condominium [3], Wangsa Height Condominium [7] dan Taman Bukit Mewah [8]. Fotograf udara tahun 1992 (Rajah 4d), menunjukkan puncak bukit (B2) Taman Hillview [1] dan Highland Towers [2] masih lagi gondol dan pembersihan tanah masih berterusan hingga ke puncak bukit. Hampir keseluruhan permatang Bukit Antarabangsa iaitu C2 – C6 dan D3 – D6 kelihatan telah digondolkan, kawasan ini merupakan tapak perumahan untuk Athenaeum Peak Condominium [3], Sinar Ukay Condominium [4], Kyoto Garden [5], Oakleaf Park Condominium [6], Wangsa Height Condominium [7], dan Taman Bukit Mewah [8].

Dalam tafsiran fotograf udara tahun 1995 (Rajah 4e) dan 1997 (Rajah 4f), fotograf udara tahun 1995 menunjukkan kebanyakan kawasan yang sebelum ini gondol telah hampir selesai pembinaan. Kawasan baru pembersihan tanah berlaku pada C2 yang berada di selatan Bukit Antarabangsa. Denai jalan yang baru kelihatan pada D2 – D4 dan E2 – E4 juga menunjukkan penerokaan baru di timur permatang Bukit Antarabangsa yang berkemungkinan untuk tujuan pertanian. Pemerhatian yang penting bagi secara siri jangka masa ini ialah banyak kawasan yang dahulunya digondolkan telah mengalami pertumbuhan vegetasi semula. Ini dapat dilihat terutamanya di cerun-cerun bukit Taman Hillview [1], Highland Towers [2], Athenaeum Peak Condominium [3], dan Wangsa Height Condominium [7], di mana cerun bukit sekitar B2 – B5 yang bertumbuhan jarang kelihatan telah seperti hutan lebat atau hutan asal pada fotograf udara tahun 1997. Pada fotograf udara tahun 1997, penerokaan tanah yang baru didapati pada D7 dan E7 di utara permatang Bukit Antarabangsa, dan juga di timur permatang di mana denai-denai jalan pada D2 – D4 dan E2 – E4 kelihatan lebih jelas.

Fotograf udara tahun 2002 (Rajah 4g), menampakkan pembangunan tanah di sekitar Bukit Antarabangsa telah hampir selesai sepenuhnya dan kebanyakan kawasan yang gondol yang dapat diperhatikan pada fotograf udara masa lepas telah mengalami pertumbuhan vegetasi semula. Hanya sedikit sahaja kawasan baru yang dibersihkan dan kelihatan gondol seperti di B5, C6 dan E5.

Ringkasan kepada Rajah 4 ialah didapati tumbuhan kawasan tropika lembab di Malaysia ini menggalakkan pertumbuhan vegetasi lebat secara pantas dan tumbuhan terjana semula menggambarkan seolah-olah tidak meninggalkan kesan ketara bahawa sesuatu kawasan pernah digondolkan. Ini mencadangkan bahawa adalah agak sukar untuk menentukan sejarah guna tanah atau litupan bumi sesuatu kawasan secara memerhatikan fitur lapangan semasa yang mungkin menggambarkan keadaan 5 hingga

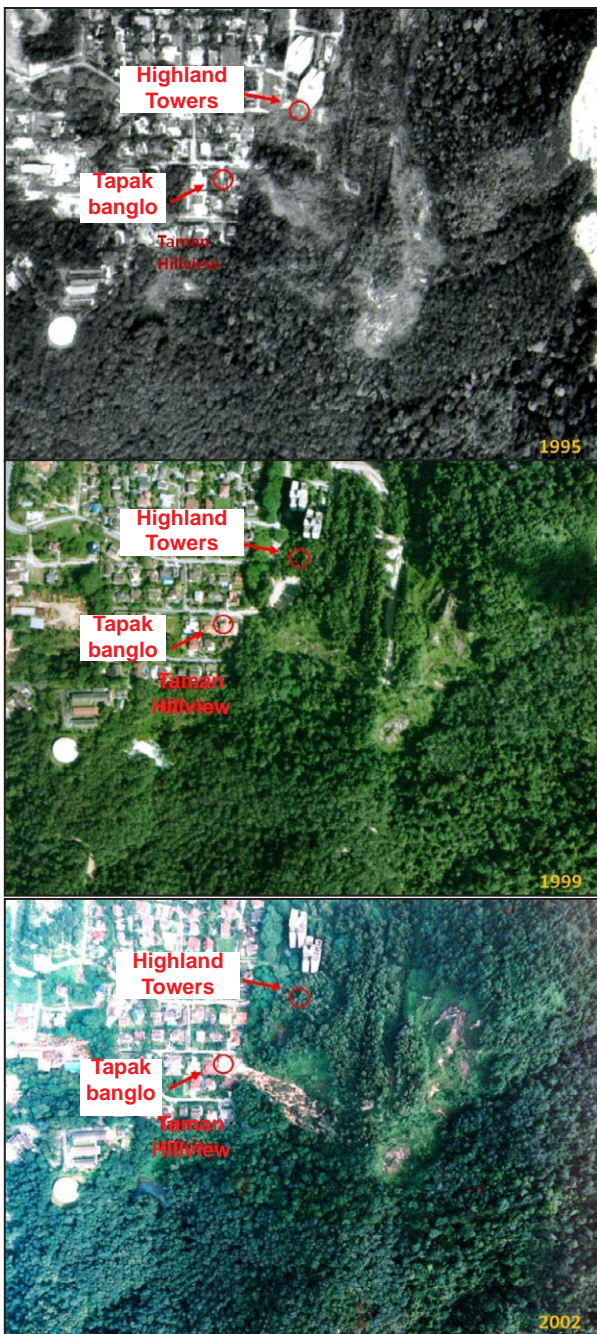
Fotograf udara tahun 1995 dan 1999 dalam Rajah 5 juga mendedahkan terdapat satu parut tanah runtuh yang lebih besar telah wujud pada tapak tanah runtuh tahun 2002 ini, kejadian ini merupakan perulangan yang berlaku pada sebahagian parut tanah runtuh lama. Parut lama juga bertepatan dengan parut yang dikesan dalam fotograf udara tahun 1985 laporan forensik Highland Towers dalam MPAJ (1994). Kewujudan morfologi parut tanah runtuh lama juga menunjukkan suatu kawasan struktur tanah yang bermasalah atau kemungkinan baki jasad koluvium dan perulangan tanah runtuh mungkin berlaku jika tiada langkah mitigasi susulan diambil. Pemetaan terperinci telah dirakamkan dalam Komoo & Lim (2003), menyatakan keadaan pasca-kejadian di mana mekanisme tanah runtuh ini jenis kompleks; jasad tanah runtuh yang gagal terbahagi kepada 3 bahagian iaitu mod gelinciran (*rotational sliding*) di kepala sekitar benteng penahan terbengkalai, mod gelonsoran (*sliding*) di perantaraan dan di hujung bersifat aliran (*flow*). Kejadian ini tercetus selepas hujan yang lebat dan pengumpulan air yang banyak dalam tanah menyebabkan tanah runtuh ini bersifat aliran. Rumah banglo yang terletak di bawah kaki cerun ini

Rajah 5: Fotograf udara bersiri tahun 1995, 1999 dan pos-kejadian 2002.

hampir ditenggelami oleh rebakan aliran debris. Geologi kawasan tanah runtuh ini jenis granit yang sama dengan kawasan Highland Towers, bahan batuan di lapangan mengalami luluhawa tinggi, tanah baki dan juga bahan tambakan. Beberapa benteng penahan jenis bongkah batu yang ditinggalkan tanpa penyelenggaraan juga dijumpai semasa penyiasatan lapangan.

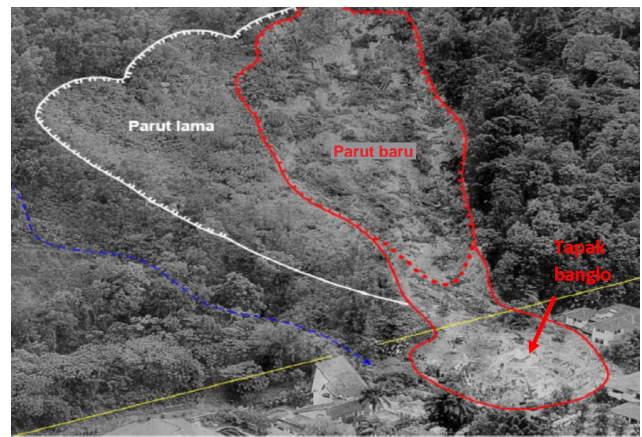
Kajian lapangan dan fotograf udara telah dilakukan dalam Komoo & Lim (2003) dan Lim (2004). Ringkasan berdasarkan pemetaan forensik tersebut mengenalpasti faktor penyumbang kepada tragedi Taman Hillview ini terdiri daripada punca aktiviti manusia pada cerun untuk tempoh

Rajah 6: Parut cerun lama pada cerun tanah runtuh di Taman Hillview. (Sumber: Komoo & Lim, 2003).

masa yang lama, pembinaan dan penyelenggaraan benteng penahan dan tanah runtuh lama. Aktiviti antropogenik di atas dan bawah cerun mendorong kemasukan air tambahan ke dalam tanah dan mendapan bahan longgar oleh gangguan kepada morfologi cerun oleh aktiviti manusia, benteng penahan jenis bongkah batu terbengkalai (bukan kejuruteraan) atas cerun tanpa penyelenggaraan, saluran cerun yang tidak berfungsi dan bahan tambak cerun atau dibuang ke atas jasad tanah runtuh yang gagal ini pada masa yang lampau juga dikenalpasti mungkin menjadi punca penyumbang. Siri fotograf udara tahun 1995, 1999 dan pos-kejadian 2002 (Rajah 5), secara visual menunjukkan aktiviti guna tanah dan parut tanah runtuh pada fotograf udara 1995, tumbuhan sekunder yang menyeliputi kesan tanah runtuh lama dan seterusnya tanah runtuh Taman Hillview 2002 pada tempat yang sama. Parut lama mungkin juga adalah parut yang dikesan dalam kajian fotograf udara tahun 1995 (Rajah 5) dan Rajah 6 (Komoo & Lim, 2003) juga disokong dalam fotograf udara tahun 1985 (MPAJ, 1994).

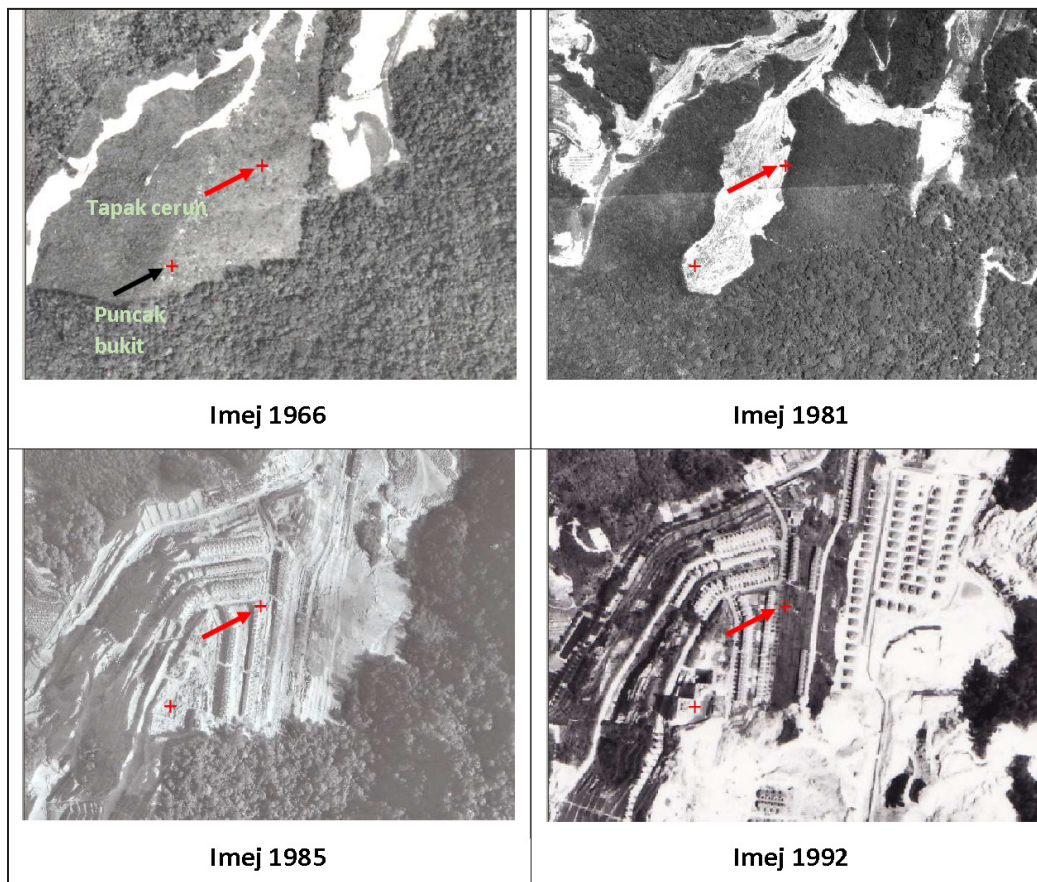
Dapatan yang penting dalam kajian ini ditunjukkan dalam Rajah 7, dapat diperhatikan pada fotograf udara tahun 1992 didapati beberapa deret rumah yang dibina yang kelihatan dalam fotograf udara tahun 1985 telah 'hilang' pada fotograf udara tahun 1992. Menurut JKR (2008), kawasan ini telah mengalami masalah cerun pada tahun 1984 dan roboh sekitar tahun 1985, iaitu deretan rumah tersebut termusnah oleh tanah runtuh 5 tahun kemudian setelah pembinaannya pada tahun 1981. Suratman (1993) juga mengesahkan

kerusakan teruk deretan rumah ini tetapi tidak memberi masa kejadian. Pada tahun 2008 kawasan ini sekali lagi mengalami tanah runtuh iaitu setelah 28 tahun kemudian. Kawasan ini juga merupakan tebing Sungai Seriang dan saluran asal sungai ini telah digantikan dengan parit monsun semasa pembinaan (Low *et al.*, 2012). Dapat disimpulkan di sini, cerun yang runtuh pada tahun 2008 ini sebenarnya ialah cerun yang telah runtuh pada tahun 1985, seperti yang dilaporkan oleh JKR (2008) dan Suratman (1993).

Rajah 7: Siri fotograf udara tahun 1966, 1981, 1985 dan 1992 menunjukkan evolusi litupan tanah pada tapak tanah runtuh di Taman Bukit Mewah.

fotograf udara tahun 1985 dan ‘hilang’ pada fotograf udara tahun 1992. Ia terletak di kawasan rumah teres terbengkalai yang dibina atas cerun, mengikut JKR (2008) deretan rumah teres ini dimajukan sejak 1980-an telah mengalami masalah cerun pada tahun 1984 dan 1985, dan pada November 1985 dua blok rumah teres telah roboh. Kesemua rumah teres yang dimajukan oleh Superview Sdn. Bhd. pada cerun ini telah ditinggalkan sejak 1985 atas masalah kestabilan dan kerosakan teruk sebelum sempat didiami lagi. Hasil penyiasatan pasukan penyiasatan dalam JKR (2008) mengenalpasti saluran yang tidak diselenggara dan kebocoran paip bekalan air milik Syarikat Bekalan Air Selangor (SYABAS) sebagai penyebab pengumpulan air yang banyak dalam cerun (JKR, 2008; Kong, 2009).

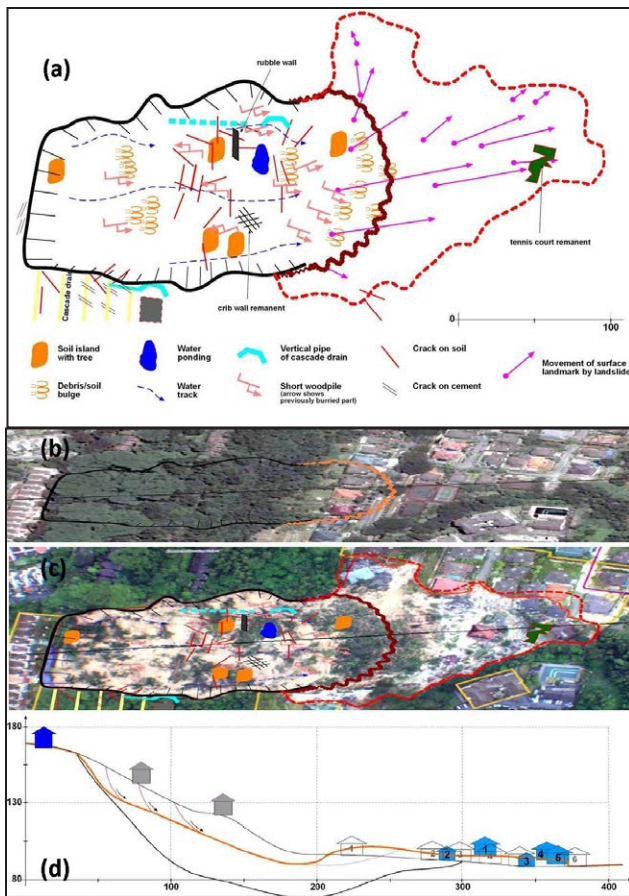
Dalam JKR (2009), mod tanah runtuh ini dikelaskan sebagai jenis gelongsoran yang disebabkan oleh kandungan tinggi air keliangan tanah. Kebocoran air bekalan paip dipercayai sebagai pencetus utama kejadian ini. Selain itu, empat (4) faktor penyebab lain juga dinyatakan yang sama ada secara individu atau gabungan menyumbang kepada kejadian ini, iaitu:

- Tanah longgar akibat daripada buangan bahan tanah semasa pembinaan tapak.
- Sistem saliran yang tidak diselenggara atau rosak pada cerun dan sekitarnya.
- Hujan yang berlarutan pada bulan Oktober dan November 2008.
- Gerakan tanah mencetuskan lebih banyak bukaan regangan pada retakan lama dan baru pada permukaan tanah.
- Paip bekalan air yang bocor akibat gerakan tanah pada perumahan terbengkalai yang terletak di atas cerun.

Kajian lapangan juga dijalankan pada 8 - 26 Disember 2008 pada tapak tanah runtuh. Hasil pemetaan di lapangan dengan bantuan imej satelit masa terdahulu dan fotograf udara pos-kejadian ditunjukkan dalam Rajah 8. Pemetaan tersebut mendapati keadaan tanah di lapangan didapati amat berair, sebahagian rumah banglo di bawah cerun didapati seperti "hanyut" dan bergerak melebihi 50 m dari kedudukan asal, banyak kolam air takungan terbentuk dan kelihatan campuran tanah kemungkinan daripada cerun tambakan berserta bahan-bahan seperti *crib wall* dan kayu cerucuk pendek yang disyaki bahan benteng penahan menjadi bahan utama debris tanah runtuh selaras dengan cerapan JKR (2008). Jarak maksimum sesaran (*run-out*) tanah runtuh dianggarkan 200 m dengan bantuan imej satelit dan fotograf udara. Ini menggambarkan sifat bendalir tanah runtuh dan kekuatannya untuk memindahkan objek pada permukaan bumi.

Rajah 8: (a) Hasil pemetaan lapangan tanah runtuh; (b) Imej satelit sebelum kejadian (Sumber: Google Earth); (c) fotograf udara pos-kejadian (Sumber: Ihsan JMG); dan (d) tafsiran keratan rentas tanah runtuh berdasarkan pemetaan.
