Faktor Manusia dan Kegagalan Cerun di Malaysia (HUMAN FACTORS AND SLOPE FAILURES IN MALAYSIA)

Tajul Anuar Jamaluddin

Abstract: Most workers on the geotechnical and geological aspects of slopes have identified various factors for causing slope failures. These include geology of the slope-forming materials, water, weathering, poor slope design and geometry, geological structures (discontinuity), loading above slope, toe undercutting, vibration and many other technical factors. Very seldom they are related to actions of human being or human factors. Results of extensive studies on many cases of slope failures in this country indicated that in most cases the slope failures can be largely attributed to human factors, such as negligence, incompetence, lack of and poor maintenance system, ignorance of geological inputs, unethical practice, and various negative attitudes of human self. In a wet tropical climate with a continuous heavy and prolonged rainfall throughout a year, slopes in Malaysia are generally very sensitive to precipitation. Human negligence on the efficiency of drainage system is just unacceptable and may induce slope failures. Unskilled workers and lack of professional

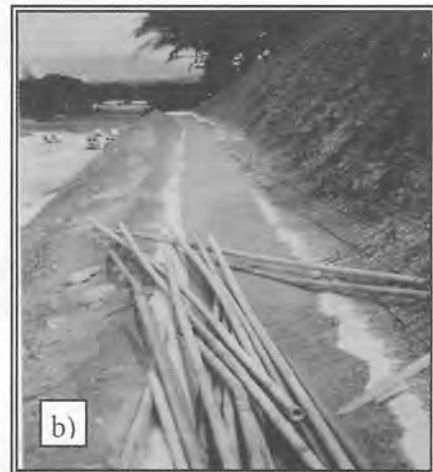
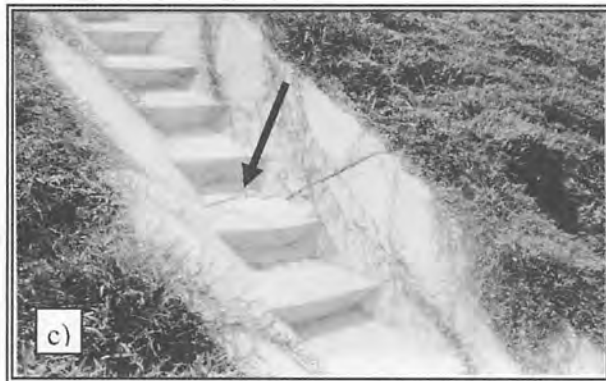
Rajah 1: Beberapa contoh tipikal yang menjadi bukti kecuaiian manusia terhadap kawalan sistem saliran pada cerun: a) Longkang pada cerun yang masih dalam pembinaan dipenuhi lodak. b) Air yang melimpah daripada longkang yang dibiarkan tersumbat. c) Retakan terbuka pada longkang tangga (cascading drain). d) Kegagalan telah pun berlaku akibat resipan air daripada longkang yang retak di bahagian atasnya. e) Contoh tipikal dari 2 buah cerun yang berlainan. Air mengalir di tepi longkang dan menyebabkan hakisan. f) Discas air dari "horizontal drain" tidak disaliri dengan sempurna.
