## Kajian geologi dan geofizik untuk penilaian pelbagai geobencana di kawasan perumahan, Puchong, Selangor

### (Geological and geophysical studies for multiple hazards assessments in an occupied residential area, Puchong, Selangor)

TAJUL ANUAR JAMALUDDIN<sup>1</sup>, MOHD HARIRI ARIFIN<sup>1</sup>, HAMZAH HUSSIN<sup>1,2,\*</sup>  
& MOHD AMIR ASYRAF SULAIMAN<sup>1</sup>

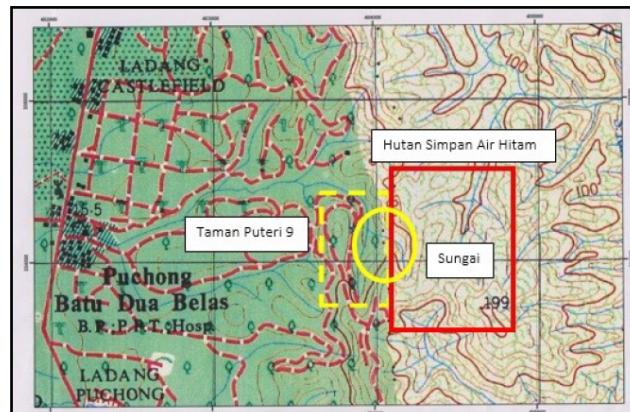
Analisis peta topografi menunjukkan 2/3 daripada unit perumahan di Taman Puteri 9 dibina di atas titik pertemuan dua alur anak sungai. Alur sungai ini mewakili kawasan tadian air paling atas yang mengalir ke Sungai Kelang. Pertemuan antara dua anak sungai membentuk sambungan tidak simenteri berbentuk “Y” di dalam peta. Alur sungai disebelah kiri umumnya lurus dan airnya mengalir ke arah utara di bawah unit perumahan (sepanjang Jalan Puteri

**Rajah 3:** Peta topografi asal Taman Puteri 9 (di tanda dalam kotak kuning) sebelum kerja pembinaan dilakukan oleh pihak pemaju (Jabatan Pemetaan Negara, 1991).
