# Isu, realiti dan peranan geologis dalam pembangunan di kawasan berbukit di Malaysia – Kajian kes daripada projek perumahan mewah di Taiping, Perak

## (Issues, reality and role of geologists on hill site development in Malaysia – Case study from a luxurious housing project in Taiping, Perak)

TAJUL ANUAR JAMALUDDIN<sup>1</sup>, HAMZAH HUSSIN<sup>1,2,\*</sup>, MOHD AMIR ASYRAF SULAIMAN<sup>1</sup>

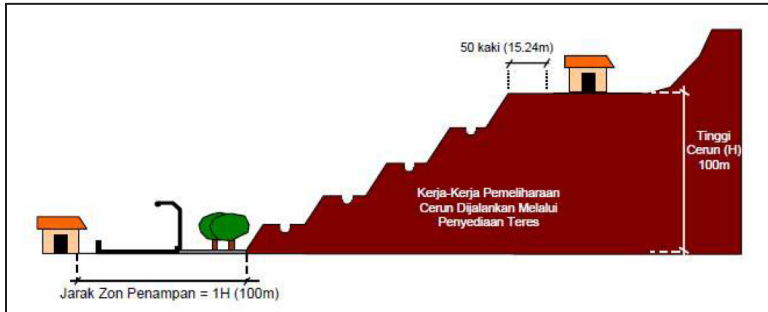
**Rajah 6:** Jarak zon penampungan yang mesti disediakan jika pembinaan dilakukan di perbukitan berdasarkan garis panduan oleh KPKT (2009).
