Tanah runtuh cetusan manusia di Bukit Antarabangsa, Hulu Kelang, Selangor

(Human-induced landslides at Bukit Antarabangsa, Hulu Kelang, Selangor)

CHOUN-SIAN LIM^{1,*}, TAJUL ANUAR JAMALUDDIN², IBRAHIM KOMOO¹

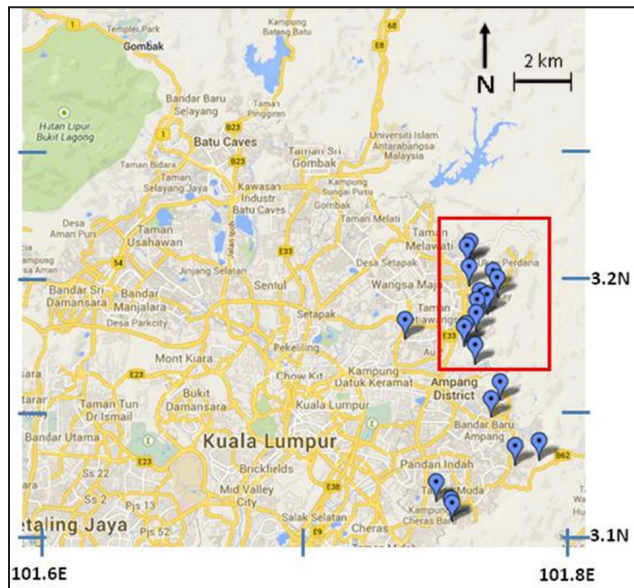
Rajah 1: Kedudukan kawasan kajian iaitu Bukit Antarabangsa [dalam kotak merah] dan taburan kejadian tanah runtuh [titik biru] di sekitar Ulu Kelang (1993-2008). Sumber peta latar: Google Maps 2018.

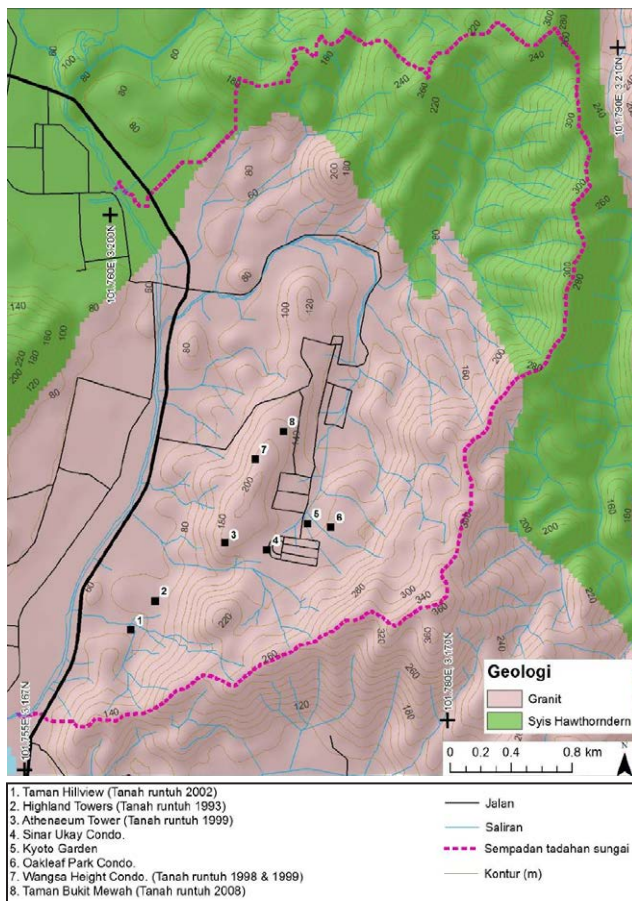
Rajah 2: Peta topografi dan geologi batuan dasar kawasan Bukit Antarabangsa dan kawasan sekitarnya. (Sumber: Suratman, 1993; JMG, 1976; Yin, 1976).
